## 改善箇所説明図

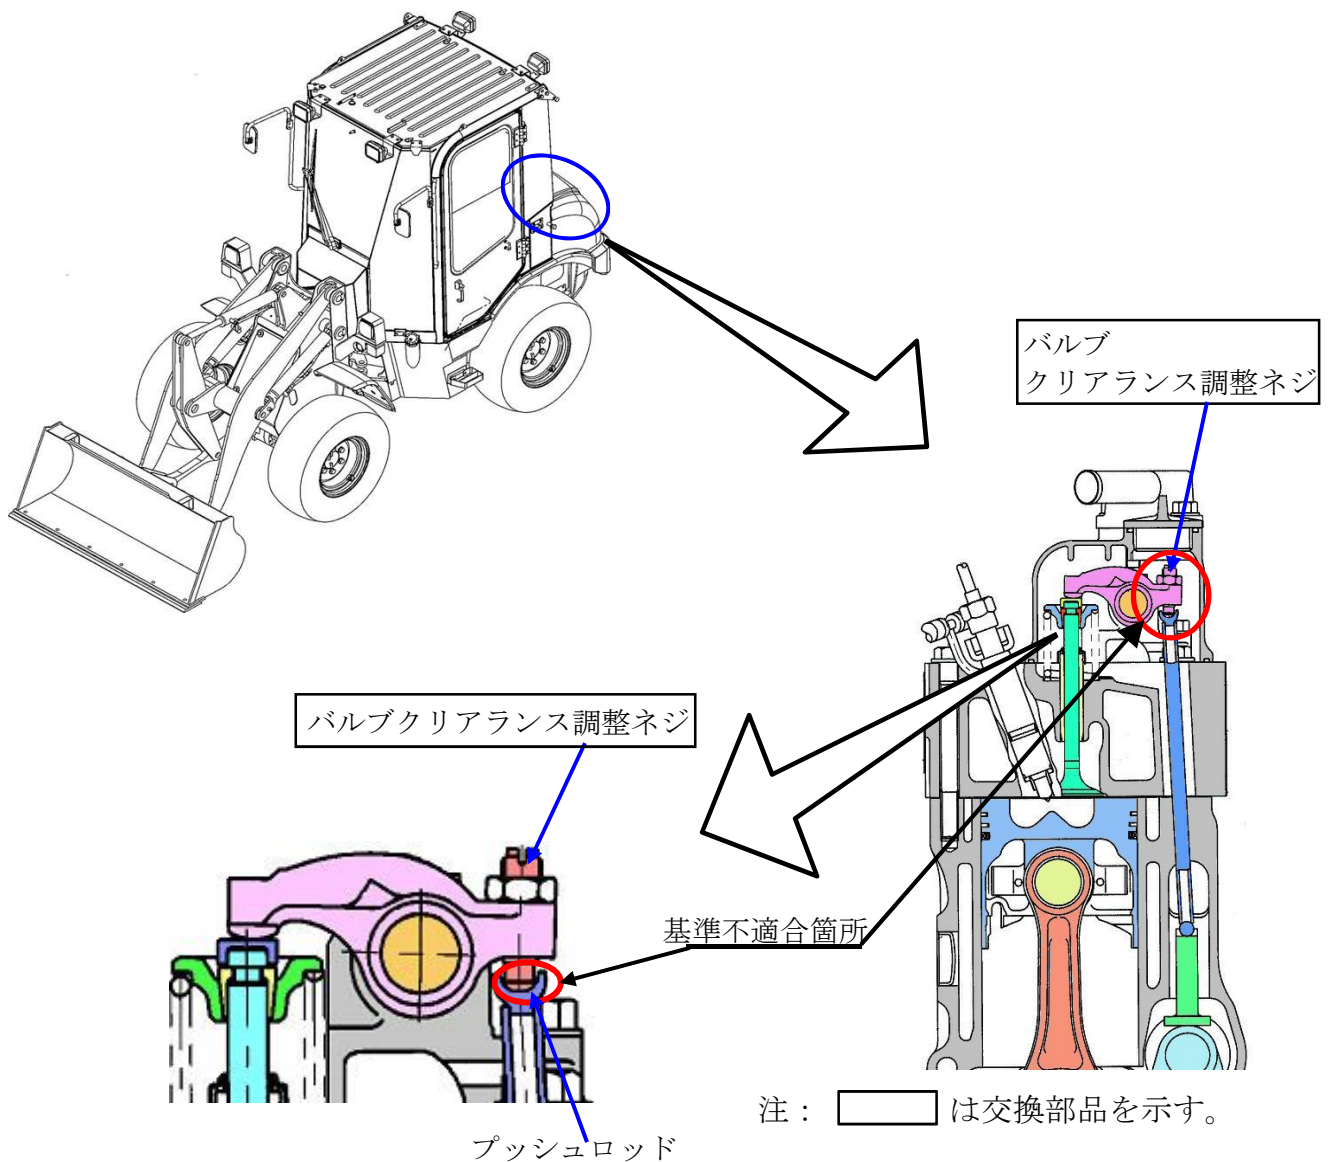
（原動機の吸排気バルブのバルブクリアランス調整ネジにおいて、焼き入れ不良品が混入したため、プッシュロッドとの接触面が早期に磨耗するものがある。そのため、そのままの状態で使用を続けると、バルブの開度が不足して正常な燃焼ができず、排出ガスの排出量が基準値を超えるおそれがある。）

全車両、バルブクリアランス調整ネジを良品に交換する。

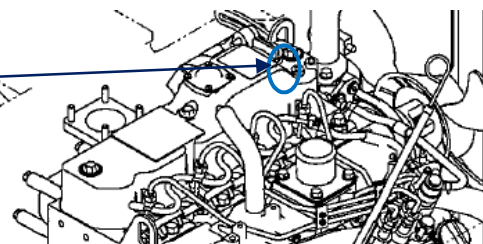
原動機ヘッドカバーに白色ペイントを塗布する。

白色ペイントを塗布
