## 改善箇所説明図

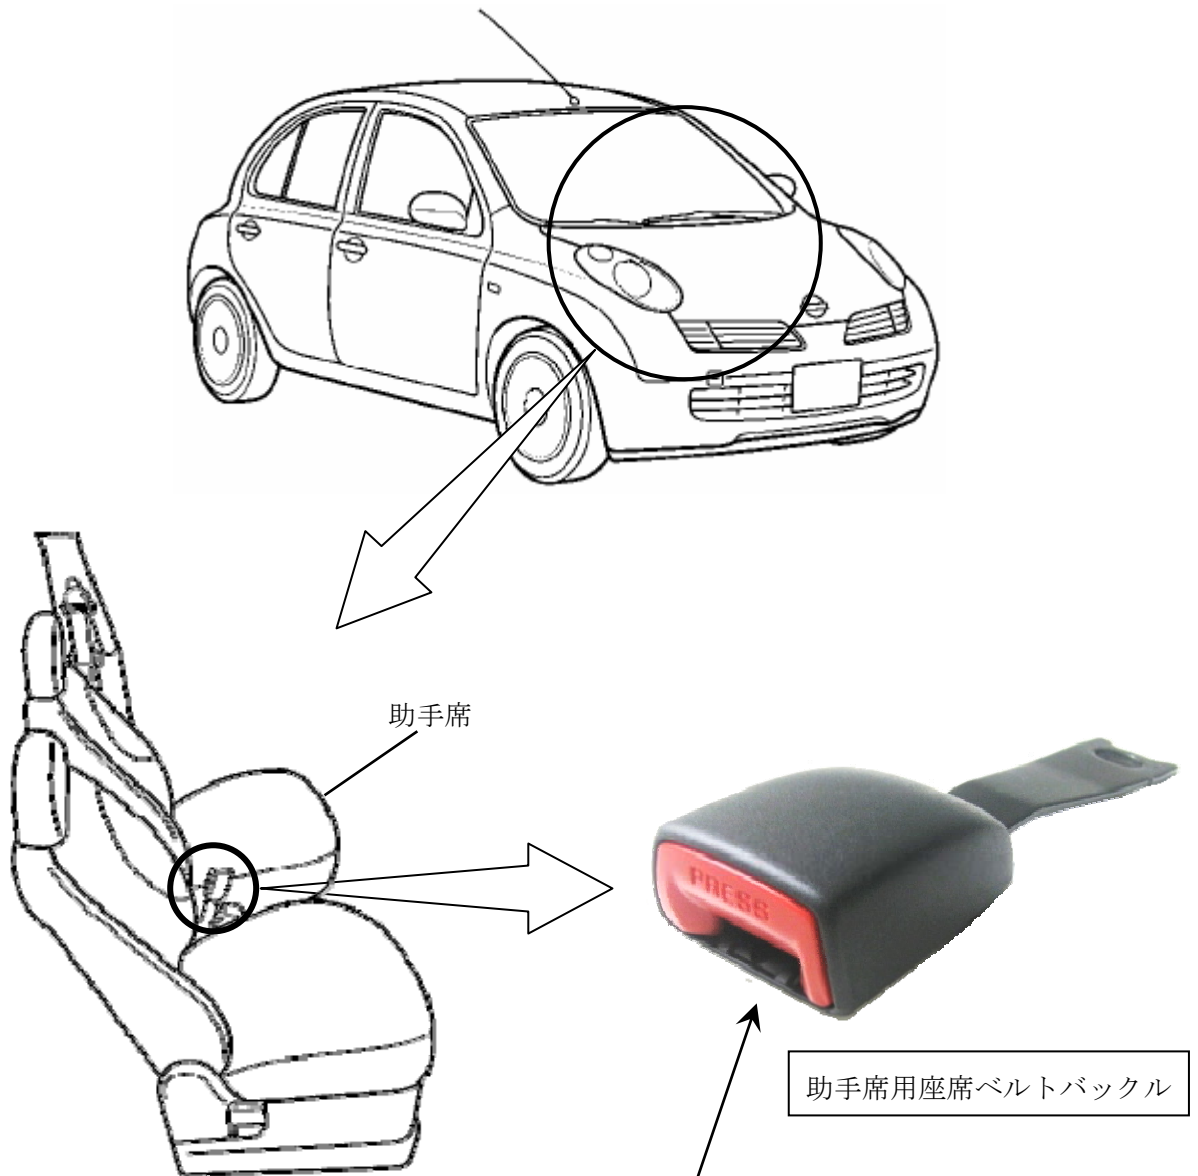
### 基準不適合発生箇所

助手席用座席ベルトのバックルにおいて、バックルの組立工程が不適切なため、バックル内部構成部品が折損しているものがある。そのため、当該折損破片がバックル内部に噛み込むと、座席ベルトが装着できないおそれがある。

全車両、当該バックルを良品と交換する。

識別：銀色のシールをモデルナンバープレートの右横に貼り付ける。

注：  は、交換部品を示す。
