## 改善箇所説明図

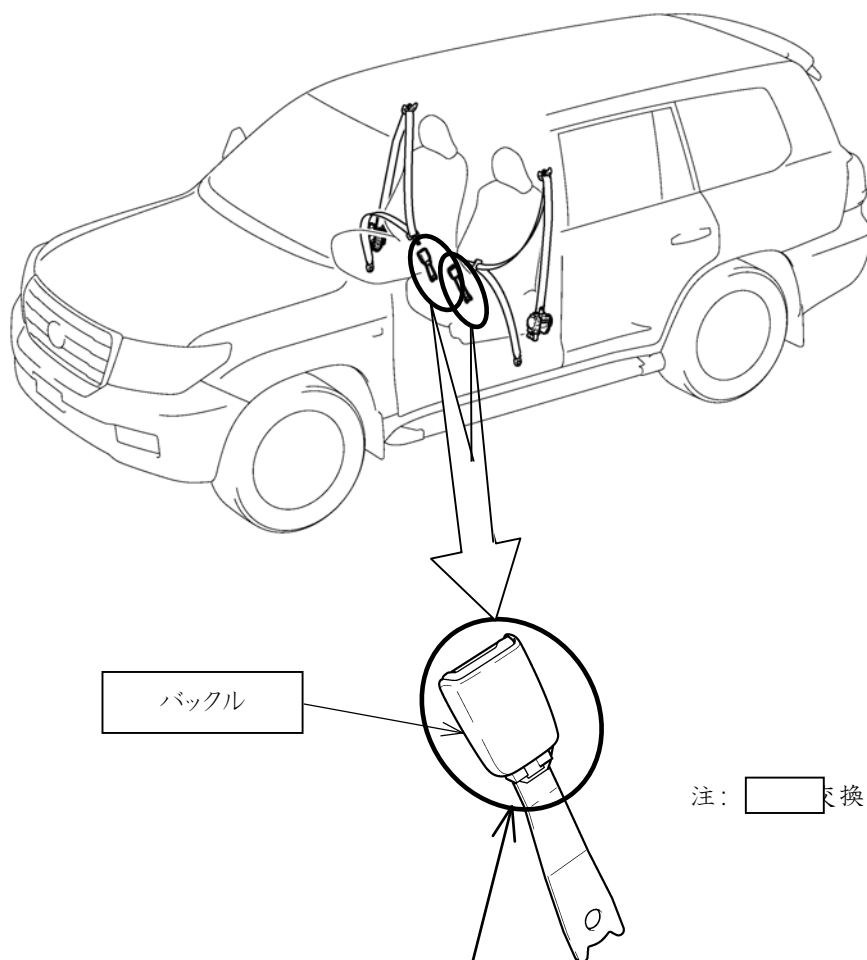
### 基準不適合発生箇所

前席用座席ベルトのバックルにおいて、バックルの組立工程が不適切なため、バックル内部構成部品が折損しているものがある。そのため、当該折損破片がバックル内部に噛み込むと、ベルトを装着できなくなるおそれがある。

全車両、当該バックルを良品と交換する。

識別：改善済車両には車台番号打刻の末字の下部に黄色ペイントを塗布する。
