## 改善箇所説明図

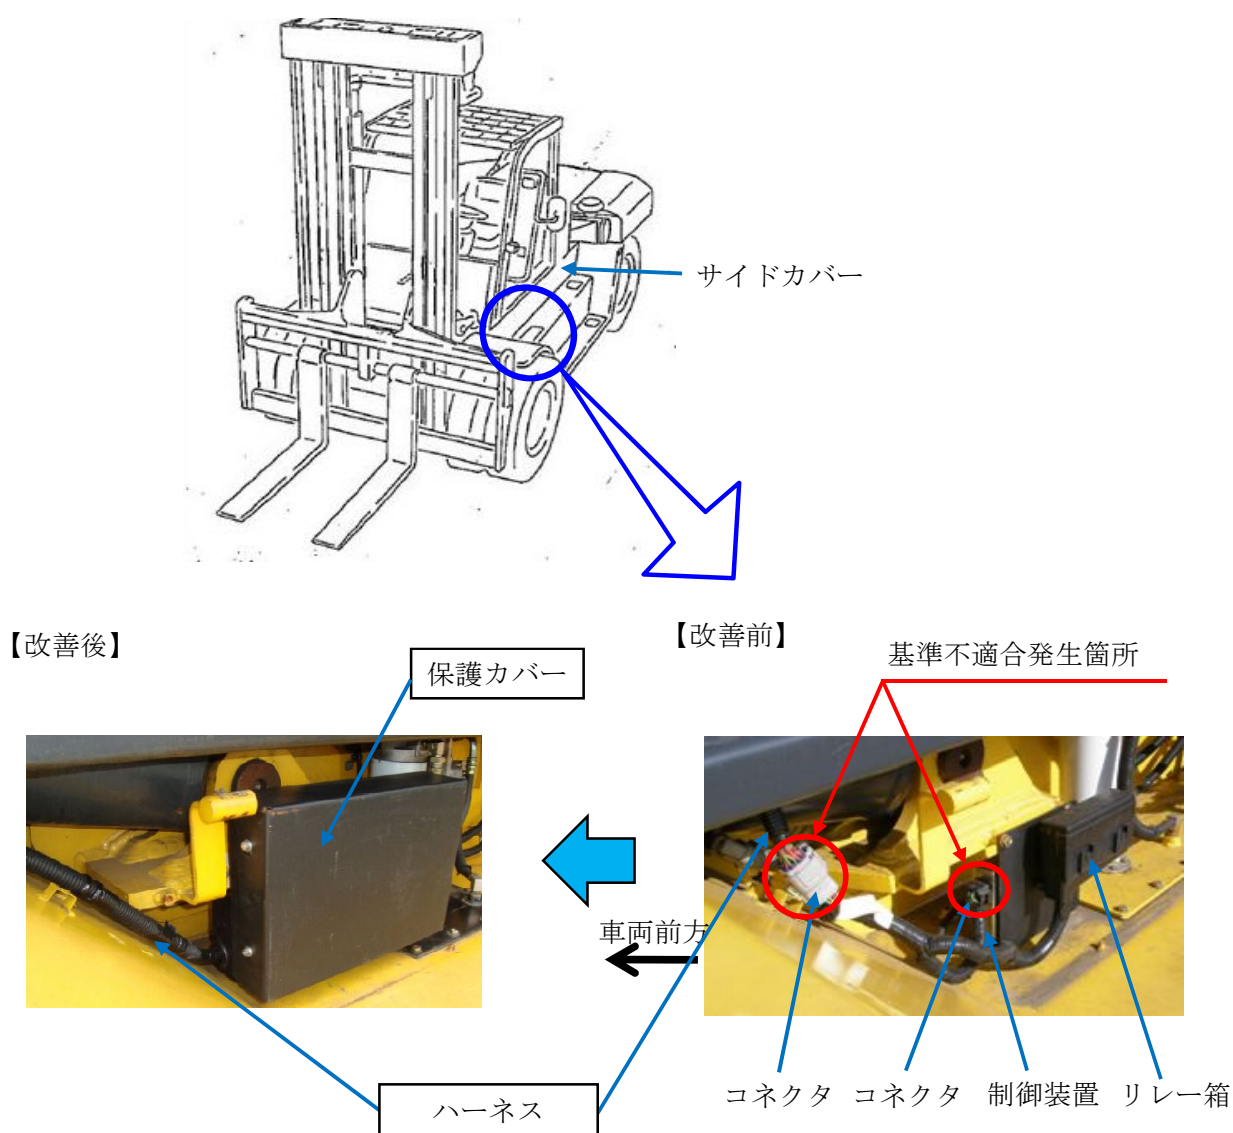
注：□ は交換部品または追加部品を示す。

運転者席に着座していない状態での走行・荷役作業を禁止する、離席時走行・荷役ロック機構のハーネスの取り回しが不適切なため、雨水等が当該ハーネスのコネクタ部に浸入する場合がある。そのため、そのままの状態で使用を続けると、通電不良により離席時走行・荷役ロック機構が誤作動し、走行不能になるおそれがある。

全車両、離席時走行・荷役ロック機構のハーネスを対策品に交換し、取り回しを変更するとともに、保護カバーを追加する。

保護カバーが追加されるので識別可能なため、特別な識別の追加は行わない。
