## 改善箇所説明図

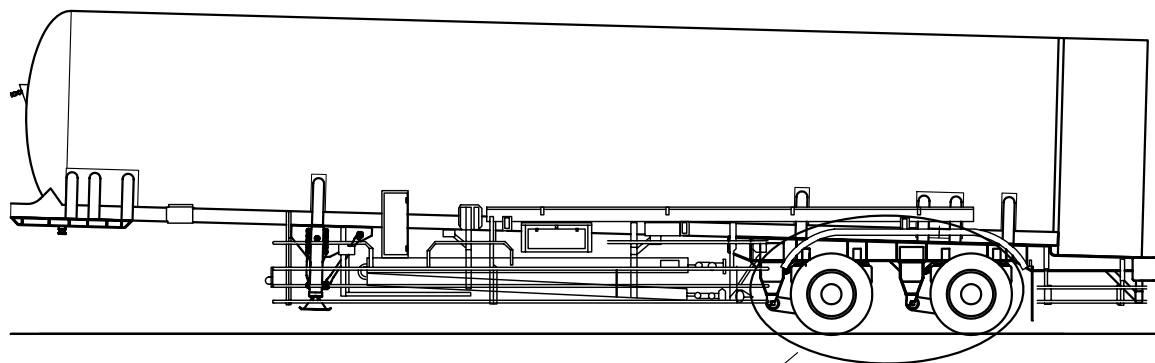
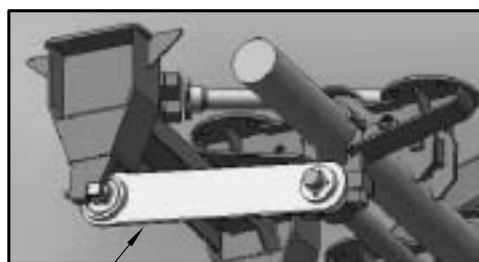
スタビライザーアーム

基準不適合箇所

| 基準不適合状態にあると認める構造、装置又は性能の状況及びその原因 | スタビライザーアームの材質が不適切なため、強度が不足しているものがある。その為、最悪の場合、当該アームが折損し走行できなくなる恐れがある。 |

| 改善措置の内容 | 当該アームを正規品に交換する。 |
