# 改善箇所説明図

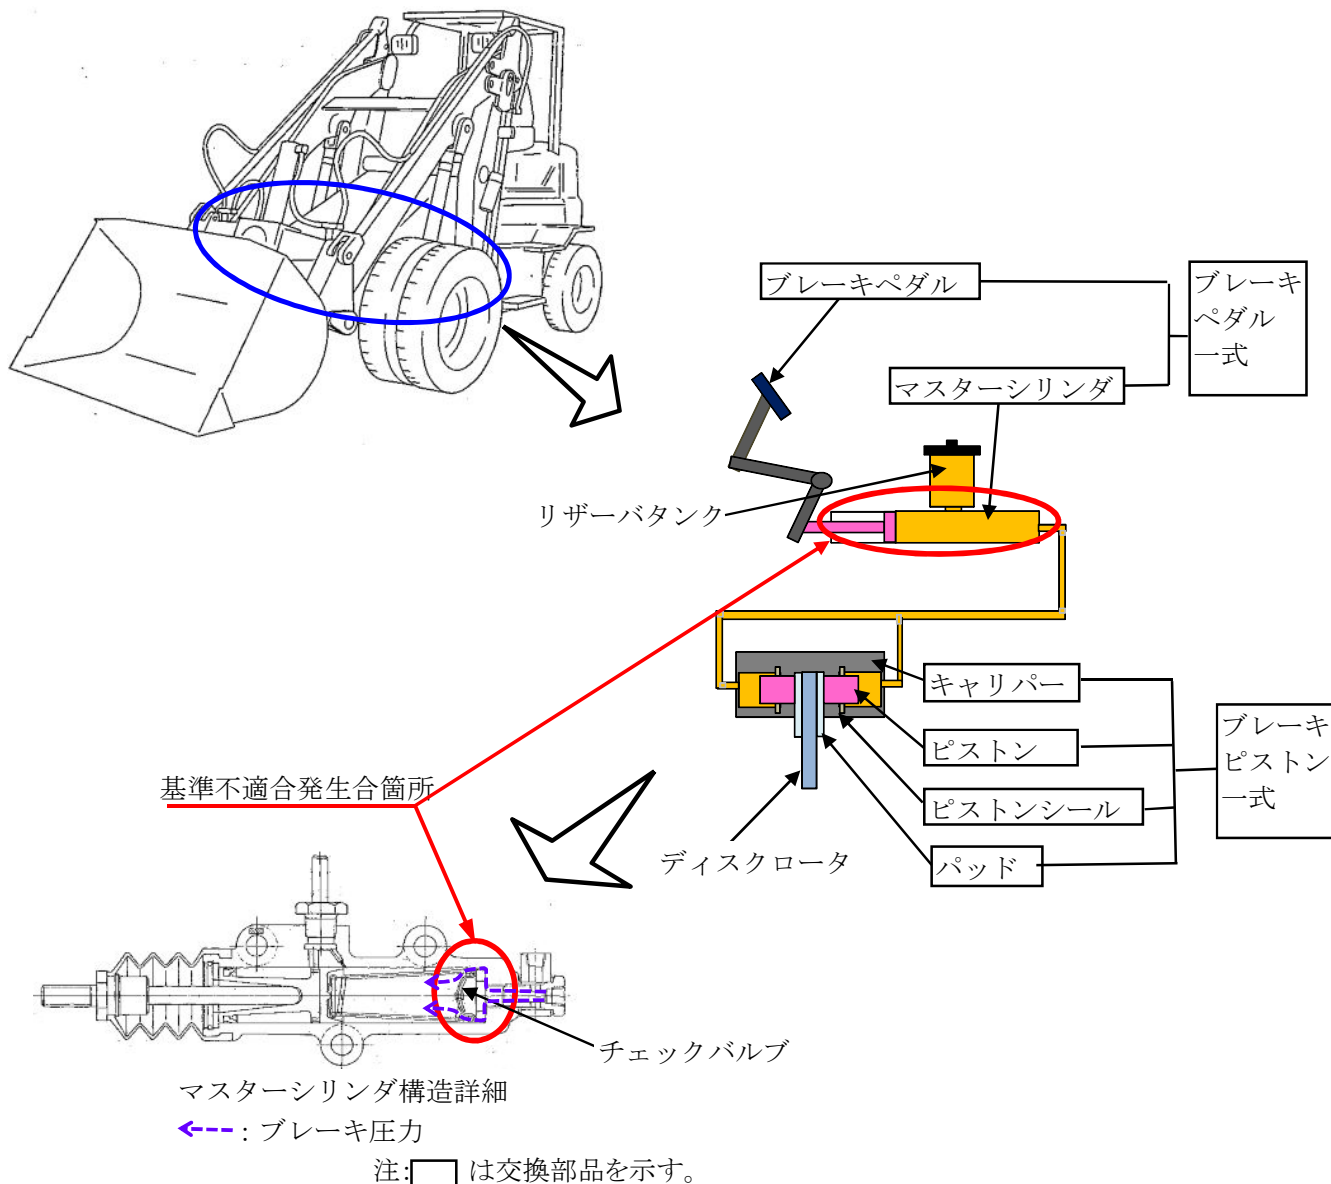
ショベル・ローダのディスクブレーキ装着車において、マスターシリンダに備えられているチェックバルブの気密性が不足しているため、ブレーキ配管内の圧力が低下する場合がある。そのため、そのまま使用すると、ブレーキペダルの踏み込み量が多くなり、制動停止距離が伸びる場合がある。

白色ペイントを塗布

全車両、ブレーキペダル一式及びブレーキピストン一式を対策品に交換する。

識別: マスターシリンダに白色ペイントを塗布する。
