改善箇所説明図  
 <②. ヒューズブルリンク>

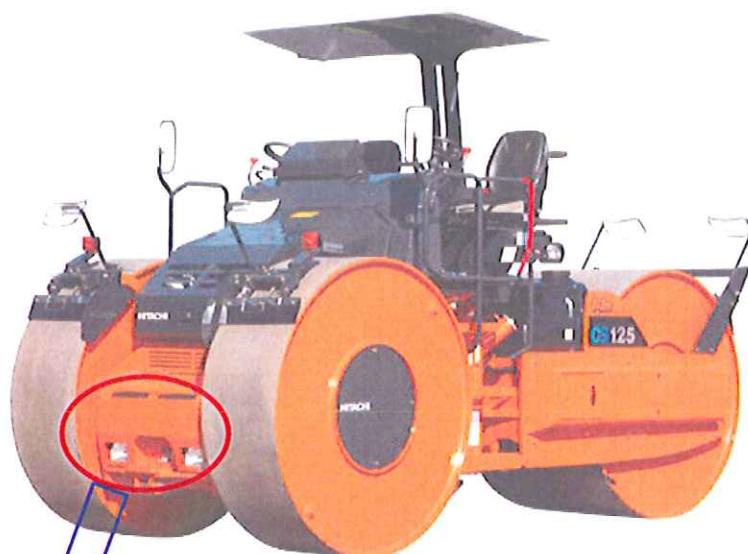
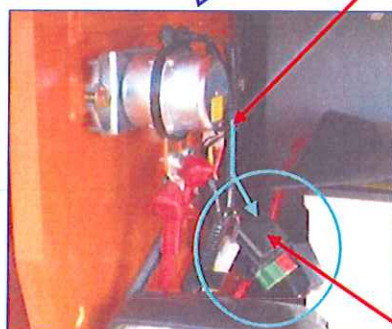
ヒューズブルリンク

雨水浸入

基準不適合箇所

バッテリーとスタータモータの間に備えられている、ヒューズブルリンクの取り付け方法が不適切なため、当該ヒューズブルリンクに雨水等が浸入する場合がある。  
 そのためそのまま使用を続けると、ヒューズブルリンクが腐食、溶断し、原動機が始動できないおそれがある。

改善内容

全車両、ヒューズブルリンクの取り付け方法を変更するとともに、ヒューズブルリンクに防水カバーを取り付ける。

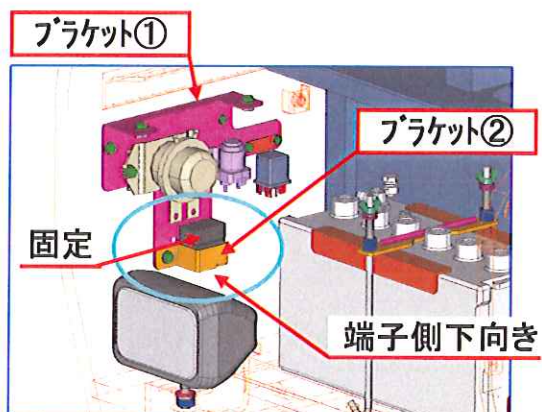
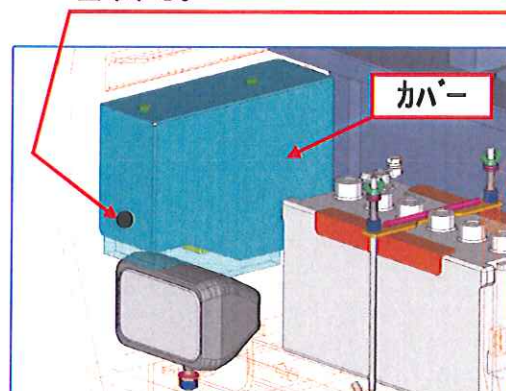
注1:   は追加部品を示す。

作業完了車はここに白色ペイントを塗布する。
