## 改善箇所説明図

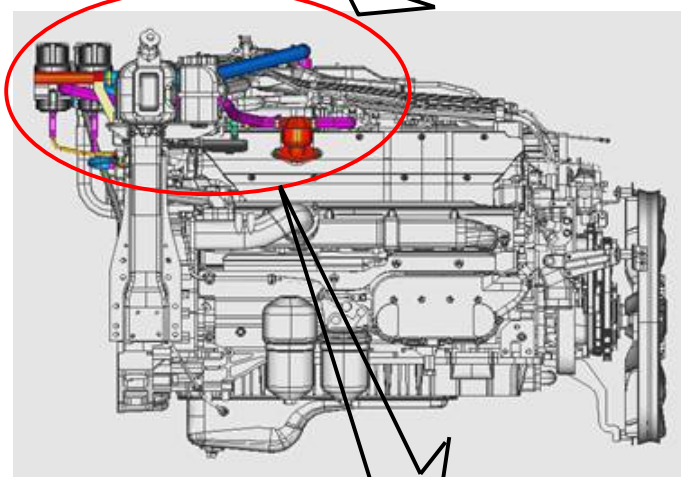
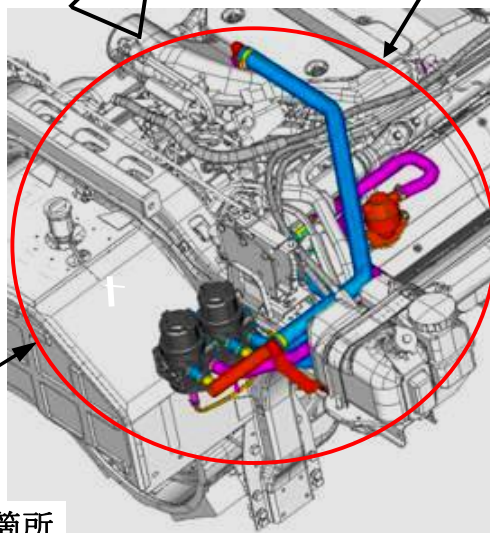
ブローバイ・ガス還元装置

基準不適合発生箇所

原動機において、ブローバイ・ガス還元装置が装着されていないため、道路運送車両の保安基準に適合しない。

全車両、ブローバイ・ガス還元装置を装着する。

注：   内は追加部品を示す。
