# 改善箇所説明図

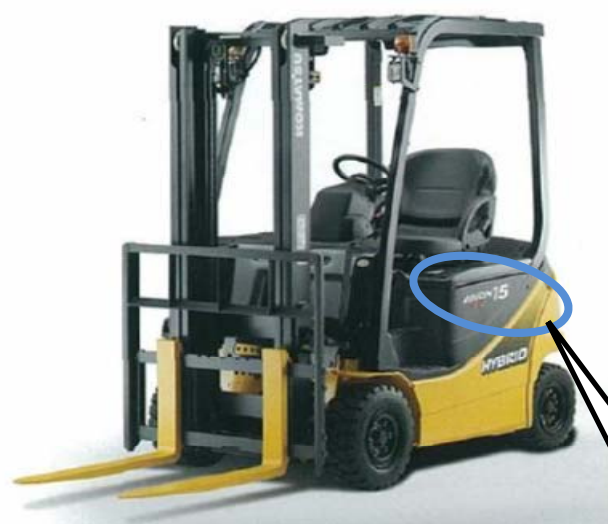
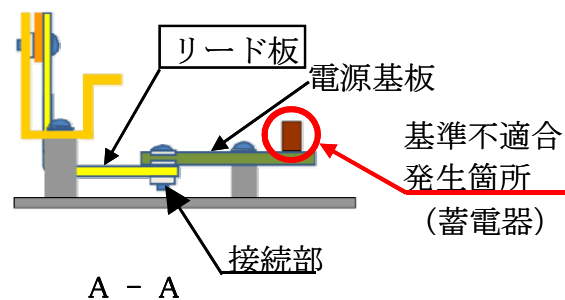
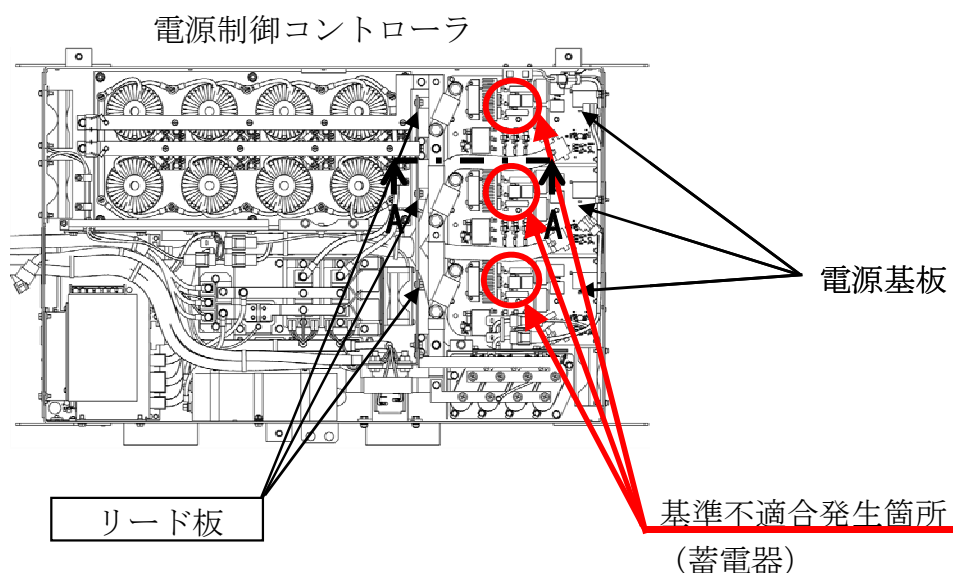
注：□ は交換部品を示す。

電源制御コントローラにおいて、電源基板とリード板との組付けが不適切なため、接続部が接触不良により発熱する場合がある。そのため、そのまま使用すると、電源制御コントローラの内部部品が溶損し、最悪の場合、走行できなくなるおそれがある。

黄色ペイントを塗布

全車両、リード板を対策品に交換するとともに、交換する際は改善した組付け手順で実施する。

電源制御コントローラカバー上面に黄色ペイントを塗布。
