## 改善箇所説明図

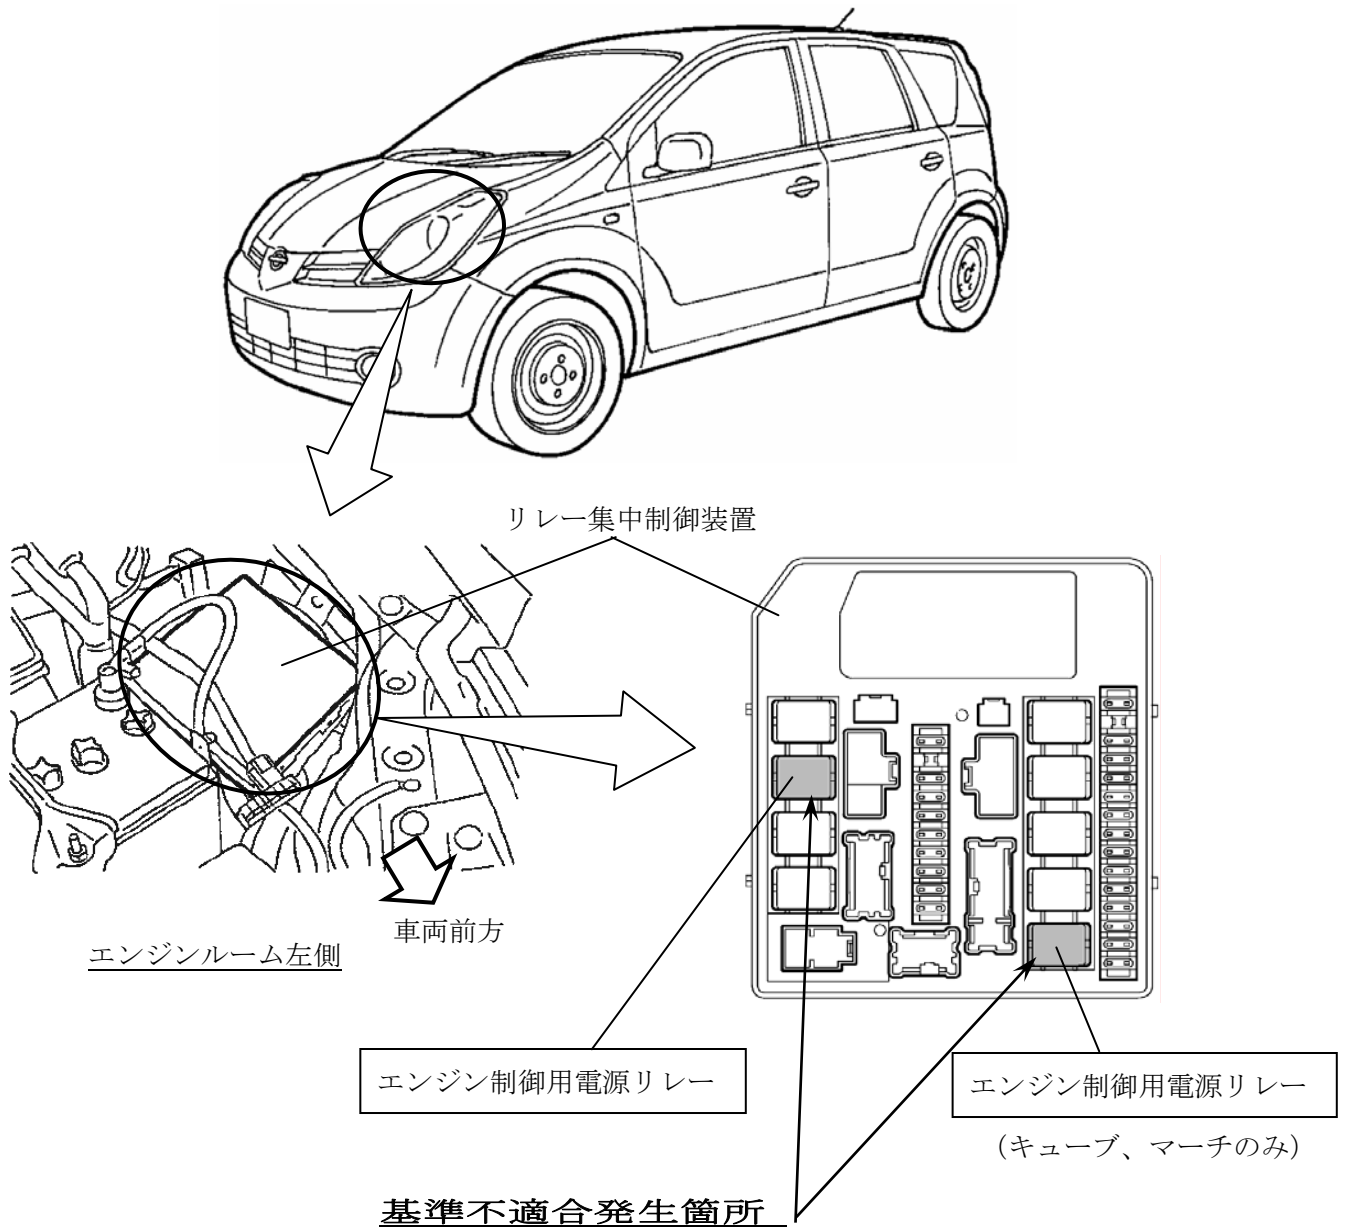
エンジン制御用電源リレーにおいて、リレーに内蔵されているダイオードの製造方法が不適切なため、導通不良となるおそれがある。そのため、そのままの状態で使用を続けると、エンジン始動不良や走行中にエンストするおそれがある。

全車両、当該リレーを対策品と交換する。

識別：銀色のシールをモデルナンバープレートの右横に貼り付ける。

注：  は、交換部品を示す。
