## 【改善箇所説明図】

### 【基準不適合箇所】

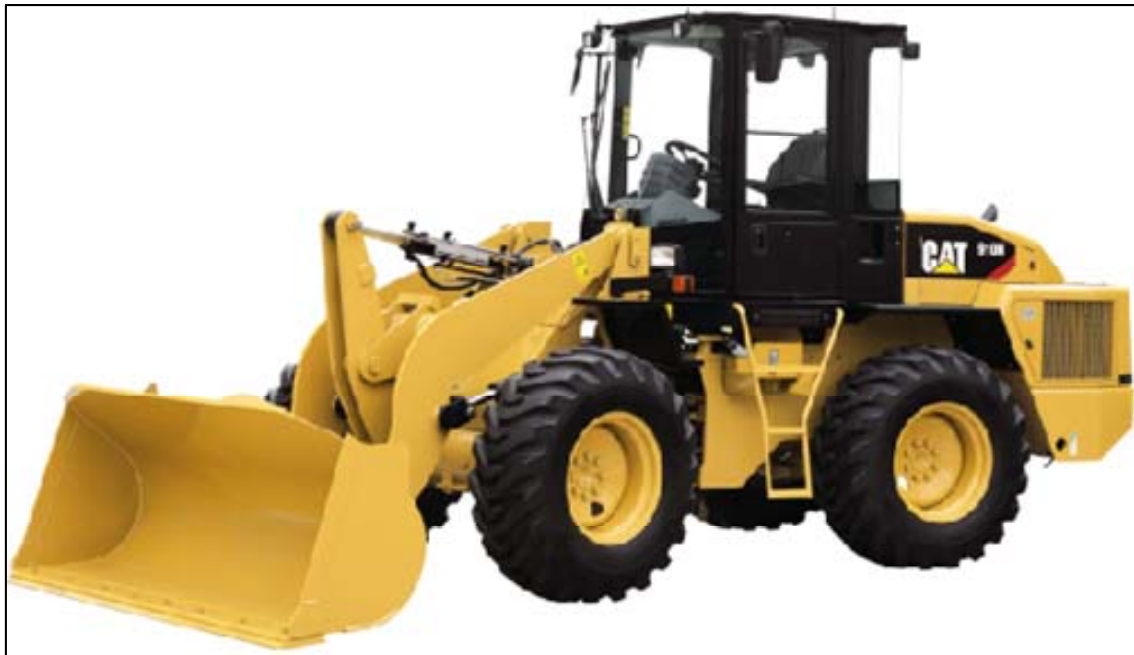
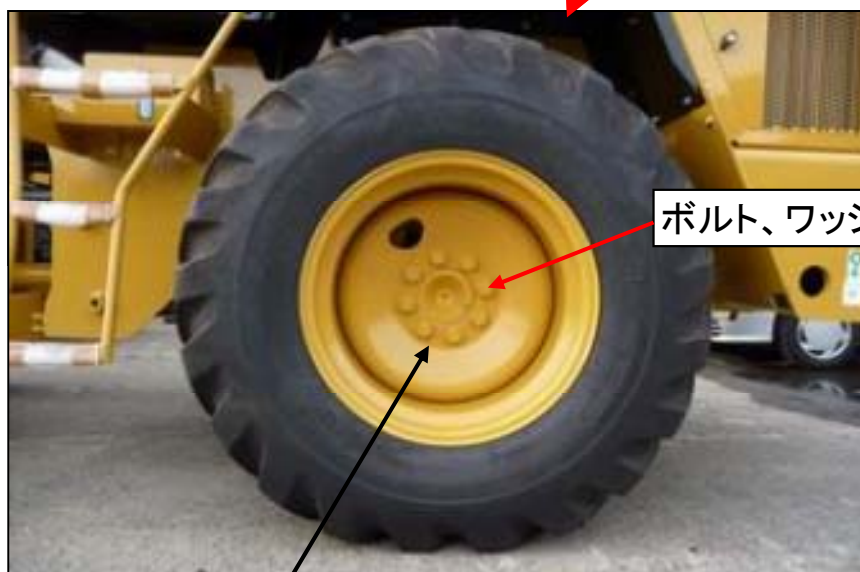
ボルト、ワッシャ

車輪取付けボルトにおいて、締付けが不適切なものが  
あるため、そのままの状態で使用を続けると、取付  
けボルトが緩み、最悪の場合、車輪が脱落するおそ  
れがある。

注:  は交換部品を示す。

全車両、各車輪の取付けボルト及びワッシャを全て  
新品と交換するとともに、当該ボルトを適切な手順で  
締付けを行う。

識別: 対策完了車については、各車軸(左右)のハブ中心部に白色のペイントを塗付する。
