## 改善箇所説明図

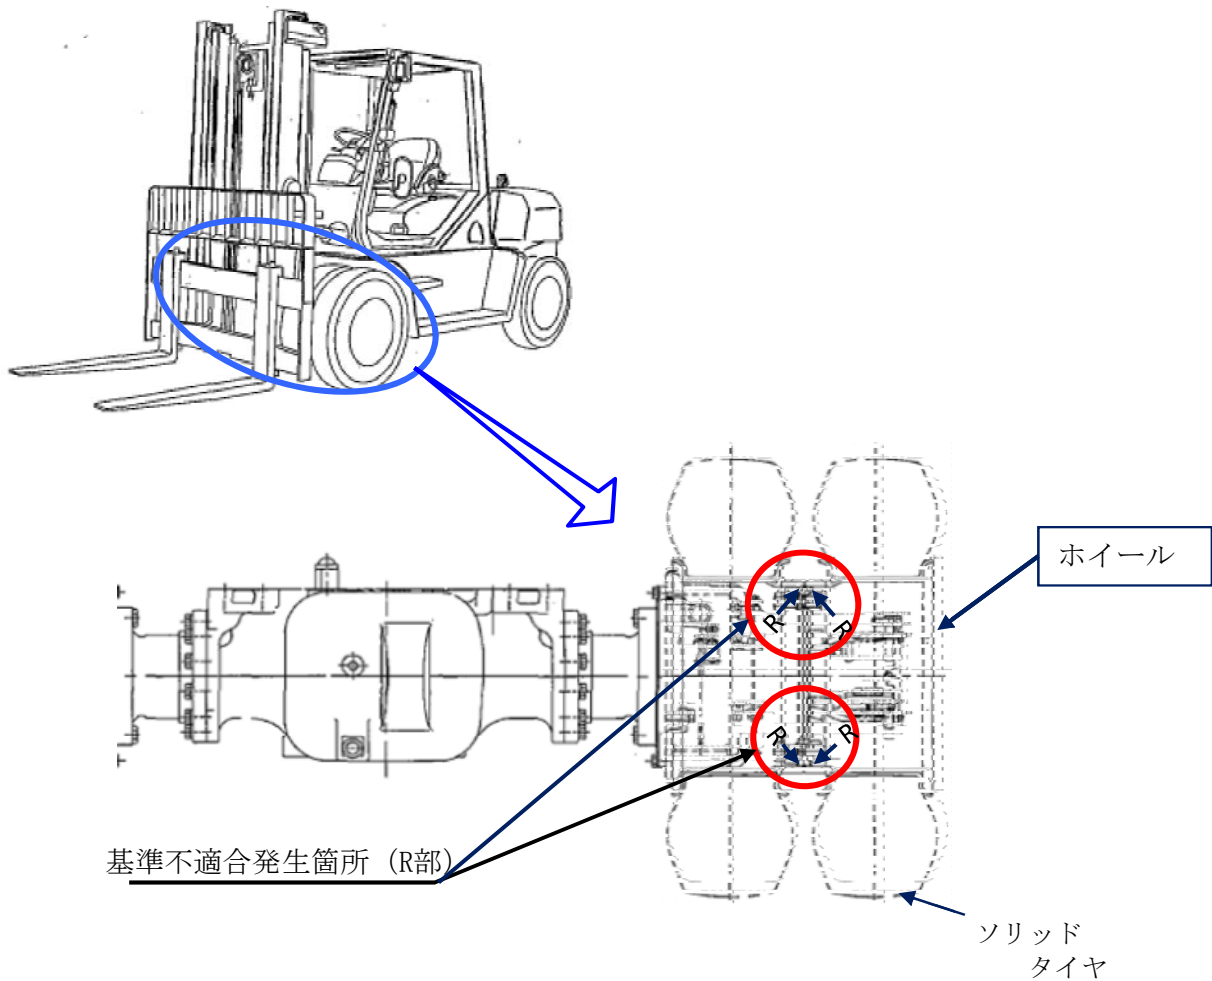
ソリッドタイヤを装着した車両において、前輪ホイールの強度が不足しているため、当該ホイールに亀裂が発生するものがある。そのため、そのままの状態で使用を続けると、前輪ホイールが損傷し、最悪の場合、前輪が脱落し走行不能となるおそれがある。

白ペイント塗布

全車両、前輪ホイールを対策品に交換する。

前輪ホイール（左右）に白ペイントを塗布する。
