## 改善箇所説明図

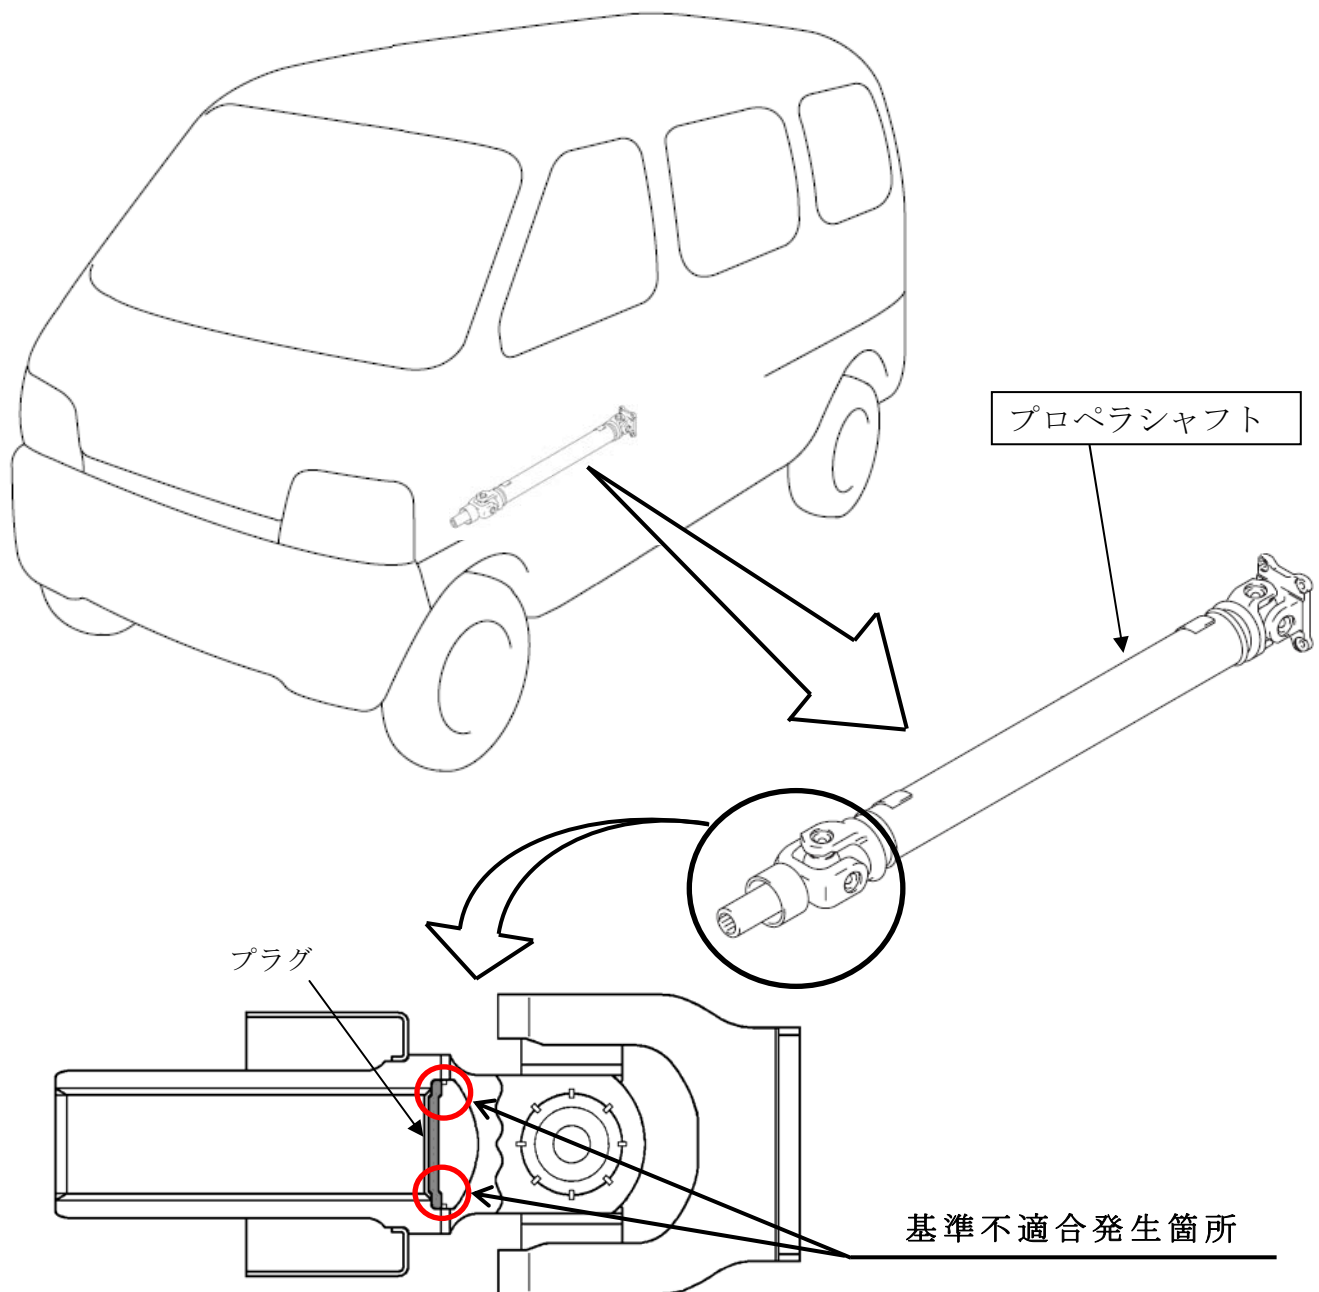
補給用プロペラシャフトの製造工程において、当該プロペラシャフトのプラグのかしめ不良により、当該プラグからオイルが漏れるおそれがある。

注：  は交換部品を示す。

全車両、プロペラシャフトを良品と交換する。

識別：ID プレートに緑色のシールを貼付する。
