## 改善箇所説明図

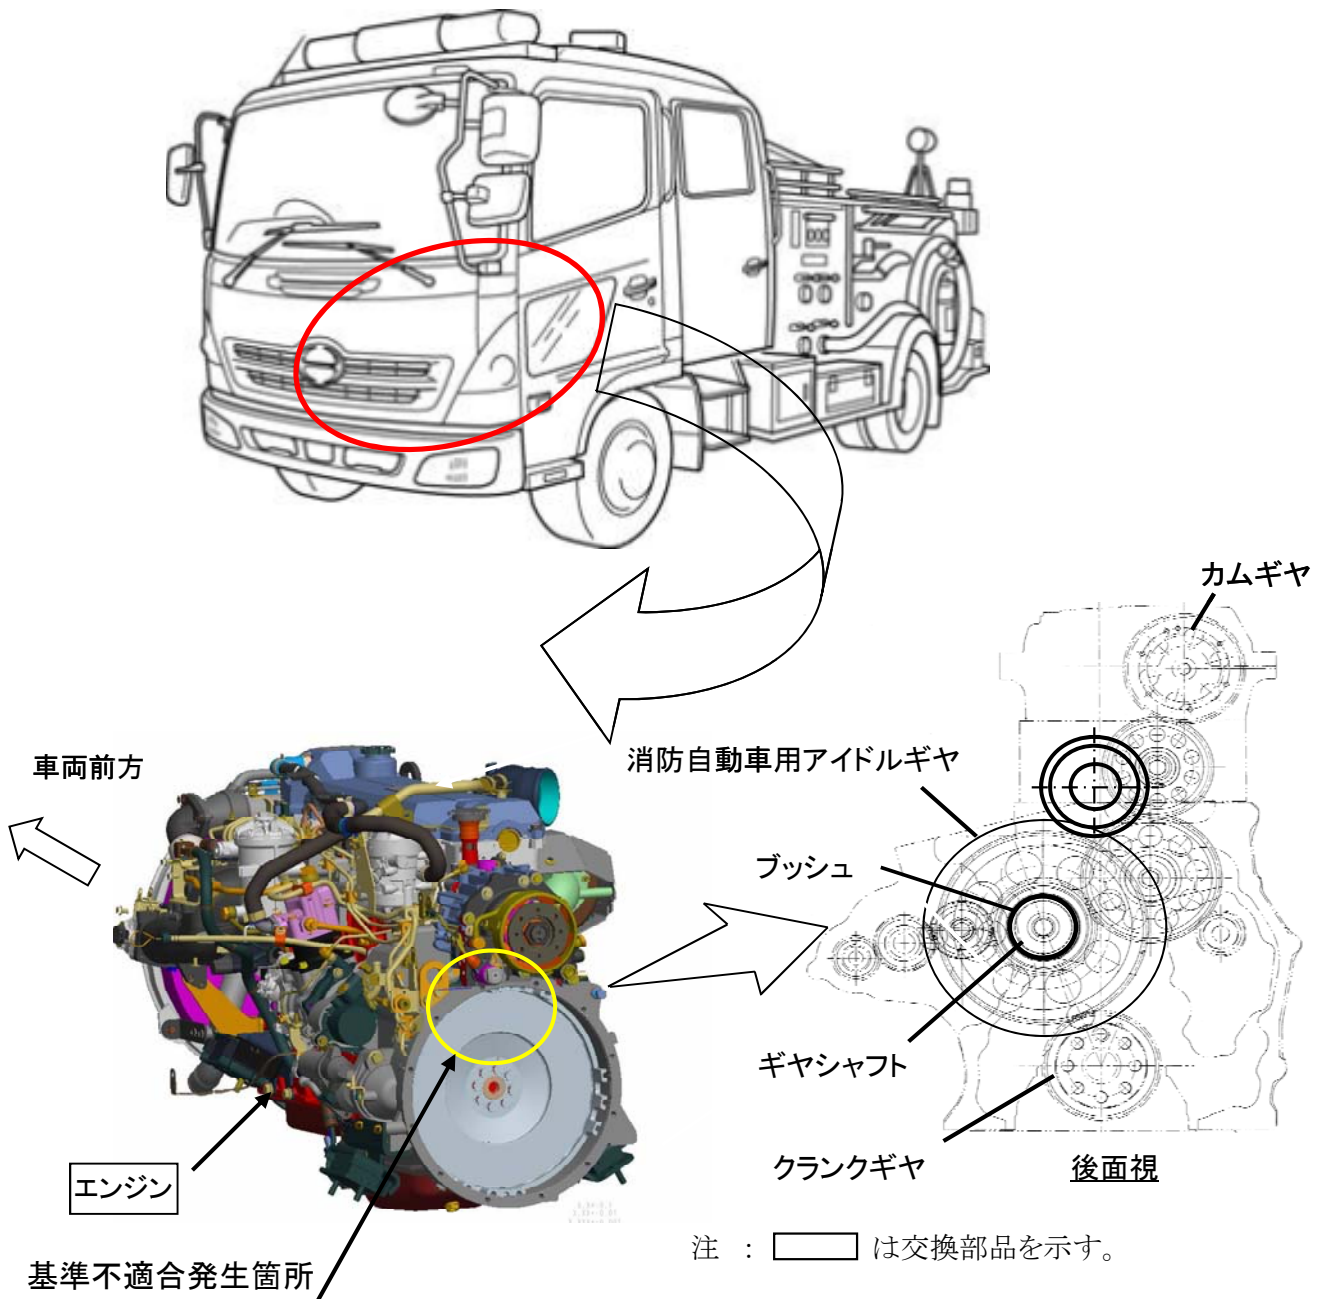
中型消防自動車用原動機において、内部ギヤの洗浄が不適切なため、異物がギヤシャフトのブッシュに入り込んだものがある。そのため、消防用設備を駆動すると当該ブッシュが焼付くものがあり、最悪の場合、エンストし再始動不能になるおそれがある。

全車両、当該エンジンを対策品と交換する。

識別：ネームプレートに白色ペイントを塗布する。
