# 改善箇所説明図

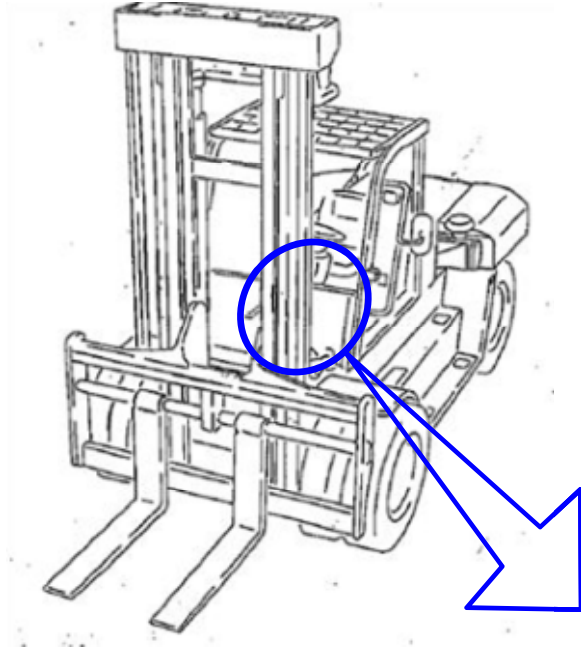
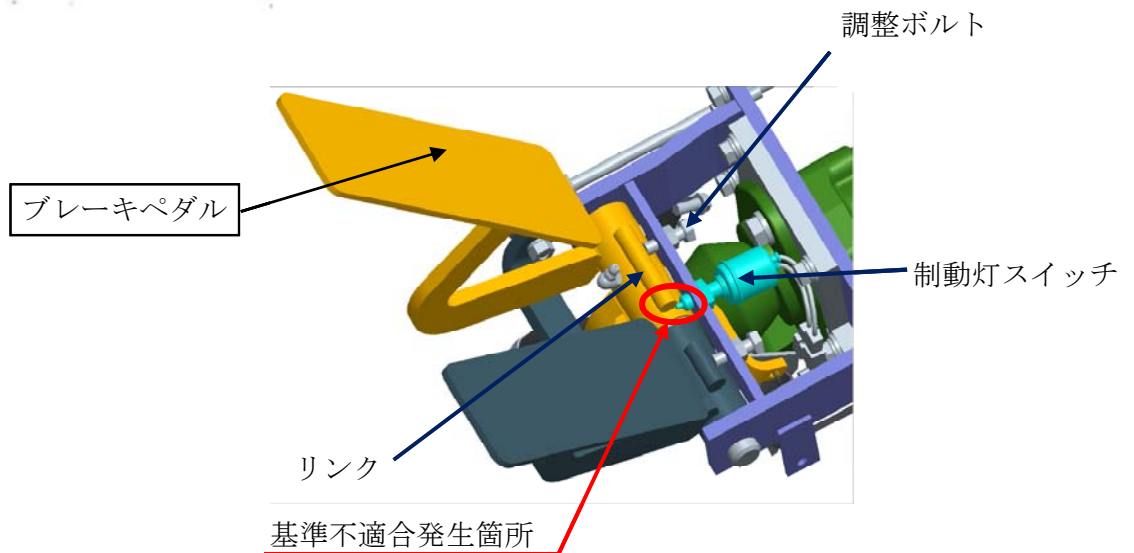
注 :   は交換部品を示す。

ブレーキペダルのリンクと制動灯スイッチの位置が不適切なため、スイッチが作動しないことがある。そのため、ブレーキペダルを離しても、制動灯が消灯しなくなるおそれがある。

白色ペイント  
塗布位置

全車両、ブレーキペダルを対策品に交換する。

ブレーキペダルに白色ペイントを塗布する。
