## 改善箇所説明図

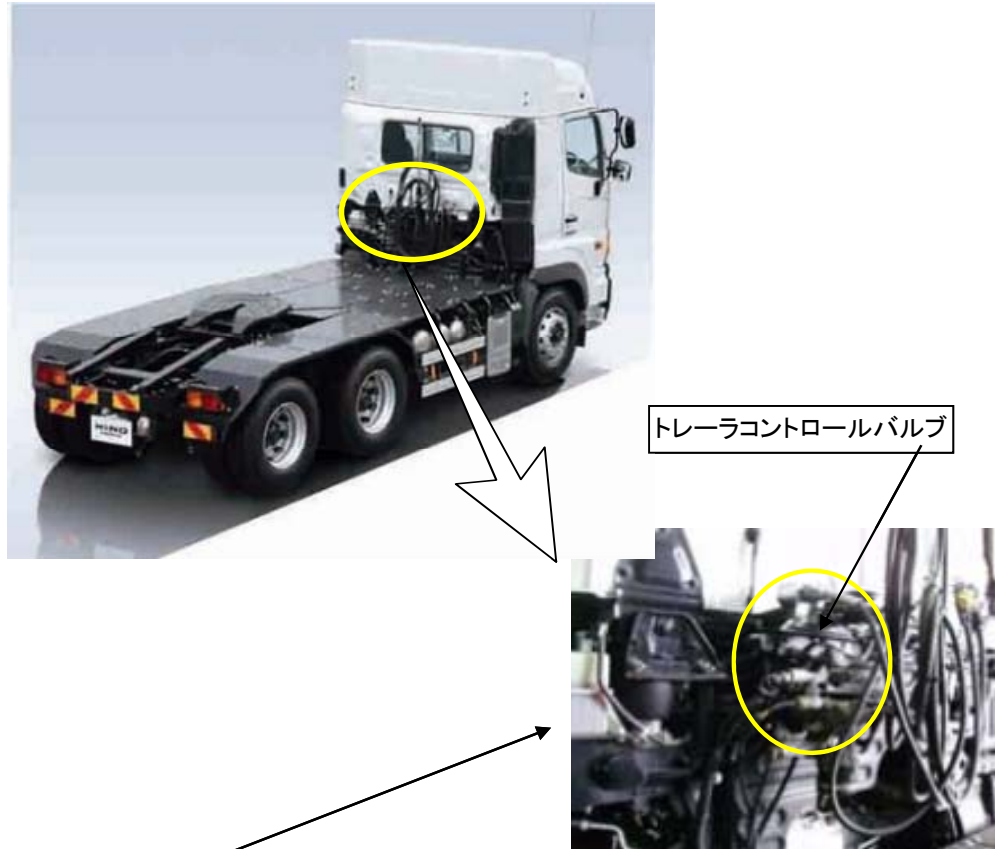
### 基準不適合発生箇所

トラクタの前まわり半径の諸元値を誤ったため、牽引されるトレーラによってはトラクタ側トレーラコントロールバルブとトレーラが干渉するものがある。そのため、トレーラ側ブレーキのエアが漏れ、最悪の場合、駐車ブレーキが作動し走行できなくなるおそれがある。

全車両、トラクタのプラットフォームの架装物を確認し、トラクタ側トレーラコントロールバルブとトレーラが干渉するおそれがあるものは、当該コントロールバルブを移設する。

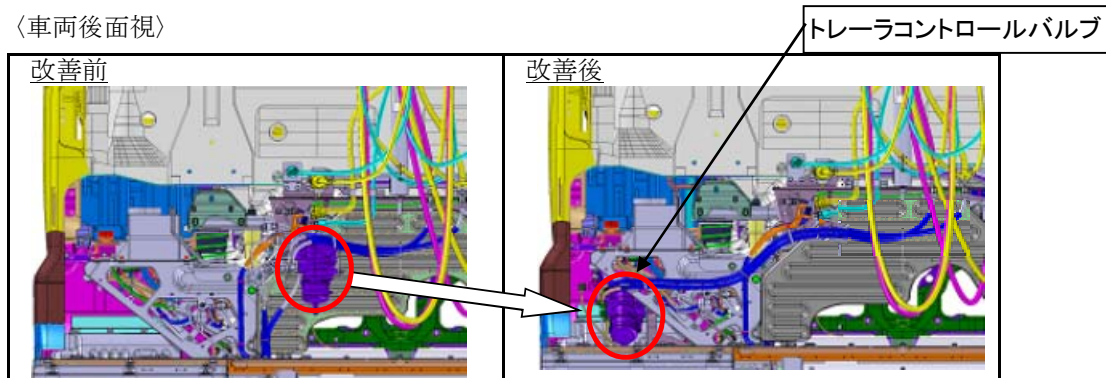
〈車両後面視〉

注：  は移設する部品を示す。
