# 改善箇所説明図

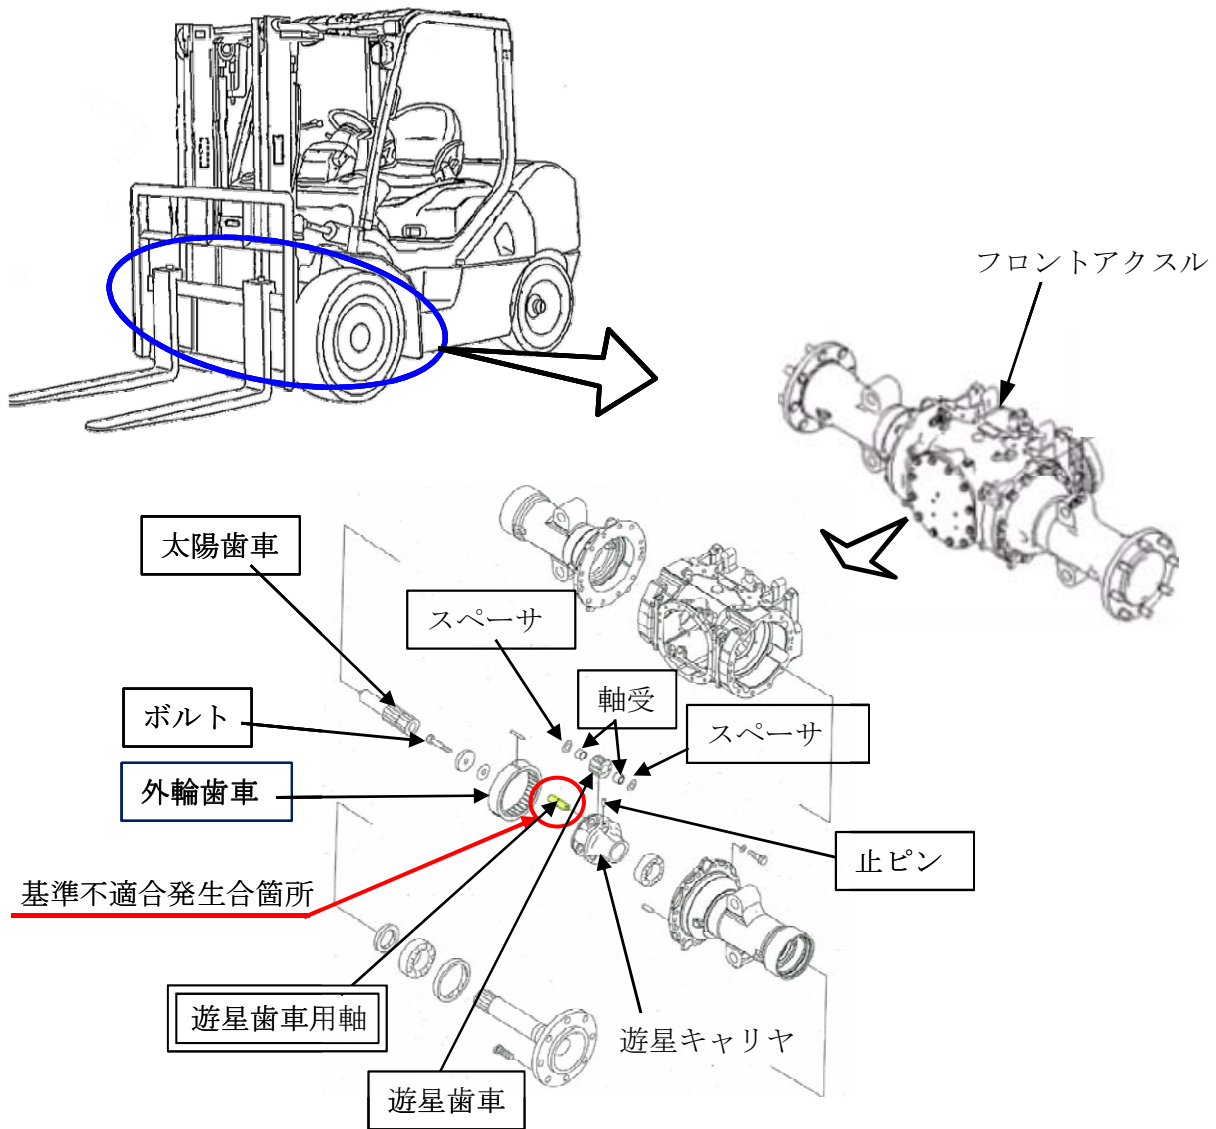
注

は良品に交換する部品を示す。

は新品に交換する部品を示す。

フロントアクスルにおいて、遊星歯車用軸に材質不良の部品を使用したため、耐久性が不足しているものがある。そのため、そのままの状態で使用を続けると、当該軸部が摩耗して遊星歯車が破損し、走行不能となるおそれがある。

改善措置の内容：

全車両、遊星歯車用軸を良品に交換するとともに、遊星歯車、軸受、スペーサ、止ピン、外輪歯車、太陽歯車、ボルトを新品に交換する。

識別：

フロントアクスルに赤色ペイントを塗布する。
