## 改善箇所説明図

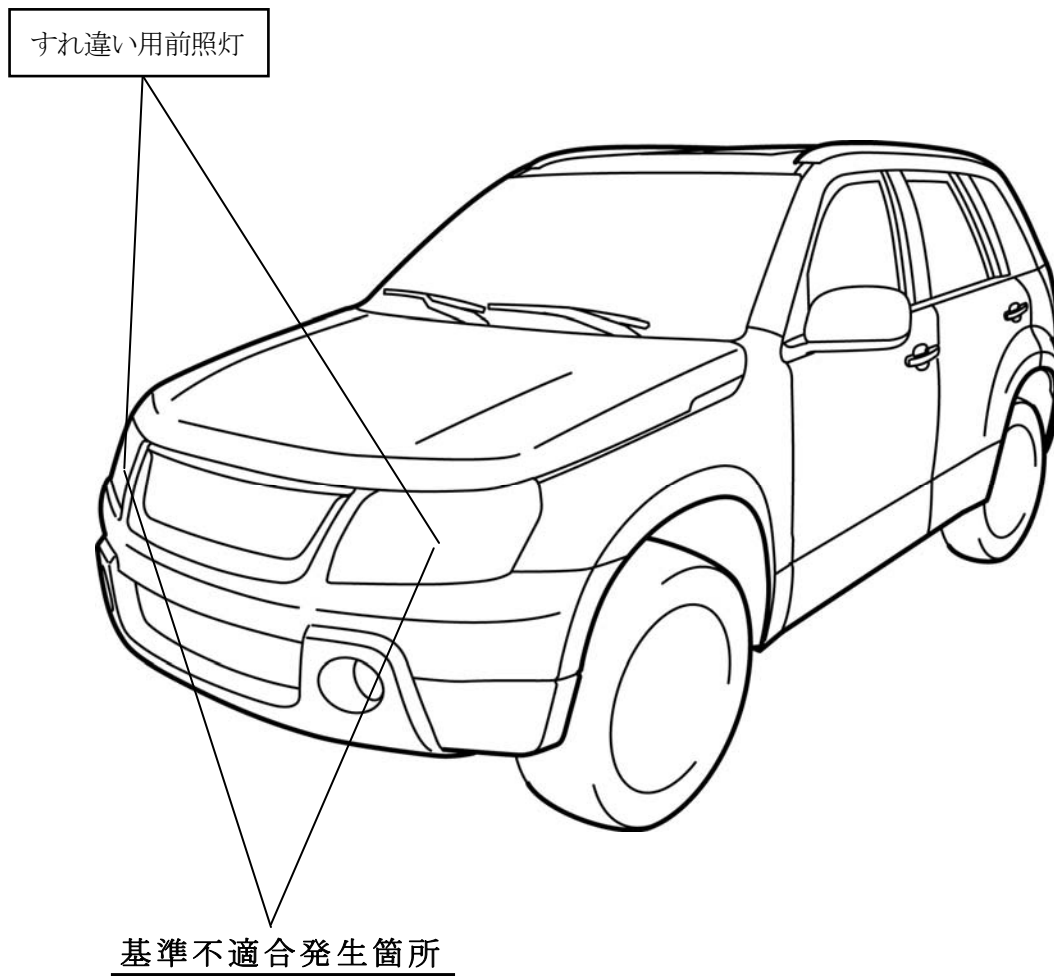
自動式の前照灯照射方向調整装置付きのすれ違い用前照灯の光軸調整が不適切なため、前照灯の照射方向が保安基準に適合しないおそれがある。

注：  は点検部品を示す。

全車両、前照灯の照射方向を点検し、基準を満足しないものは光軸調整を行う。

識別：ID プレートに白色のシールを貼付する。
