## 改善箇所説明図

### 基準不適合発生箇所

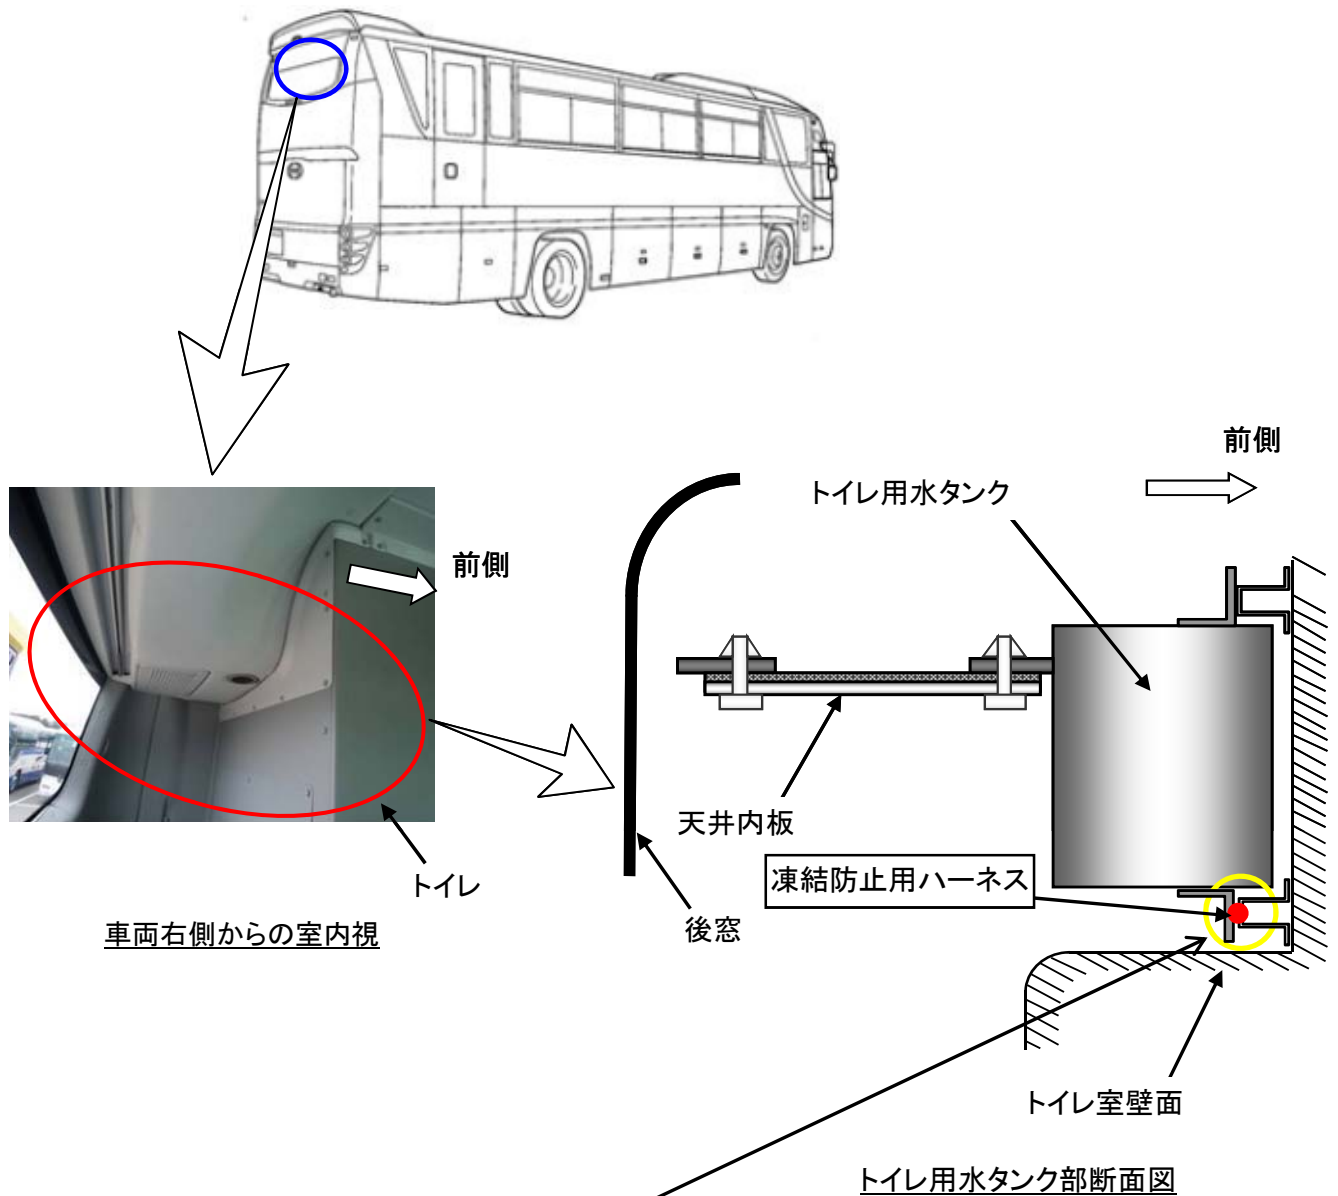
注:  は点検または補修する部品を示す。

車両後部に寒冷地向け仕様のトイレを装備した大型観光バスにおいて、トイレ用水タンクの取付け作業が不適切なため、トイレ水凍結防止用ハーネスをタンク下部に挟み込んだものがある。そのため、当該ハーネスが損傷し、最悪の場合、短絡し室内天井内板が発煙するおそれがある。

全車両、当該ハーネスを点検し挟み込んでいる場合は、補修を行う。

識別 : トイレ点検蓋に白色ペイントを塗布する。
