## 改善箇所説明図

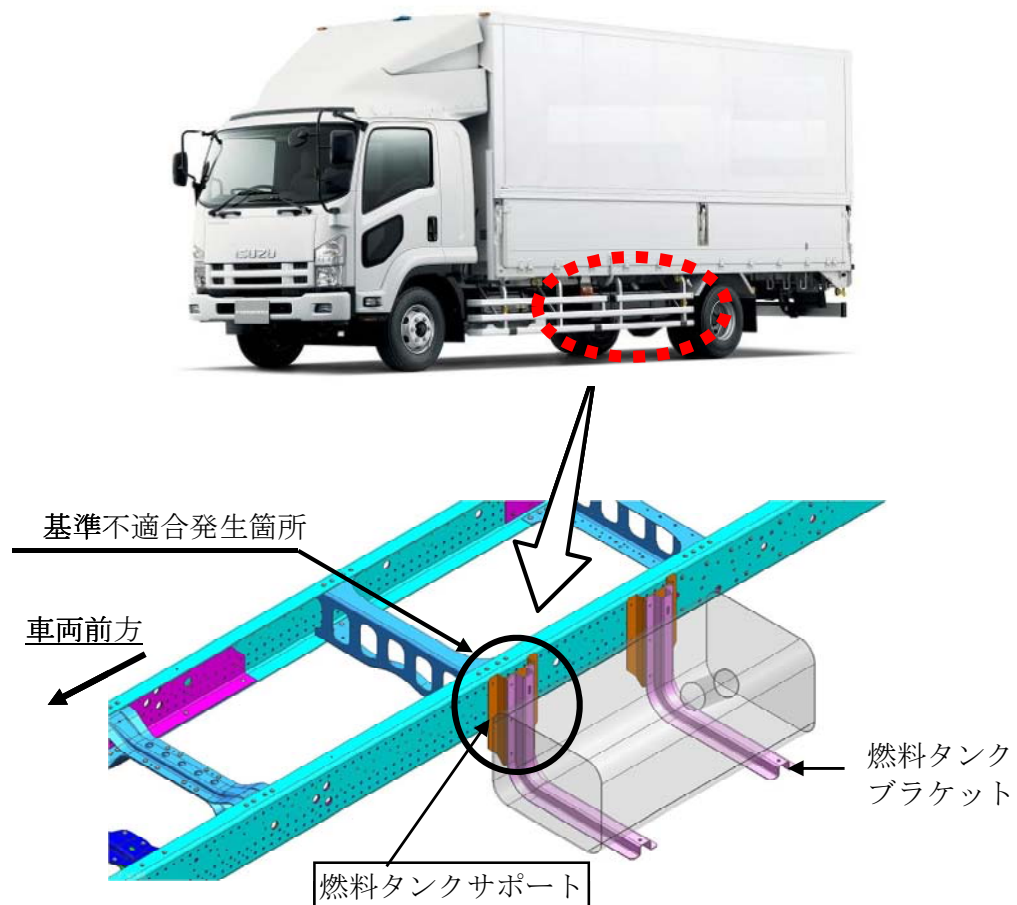
| 改善前 | 改善後 |
|---|---|
| <p>燃料タンクサポート</p> <p>亀裂</p> | <p>補強</p> |

燃料タンク取付部において、燃料タンクサポートの強度が不足しているため、走行中の車両振動により、当該サポートに亀裂が入るものがある。そのため、そのままの状態で使用を続けると、亀裂が進行し、最悪の場合、燃料タンクが脱落するおそれがある。

改善の内容： 全車両、燃料タンクサポートを対策品と交換する。

識別： 燃料タンクに黄色ペイントを塗布する。
