# 改善箇所説明図

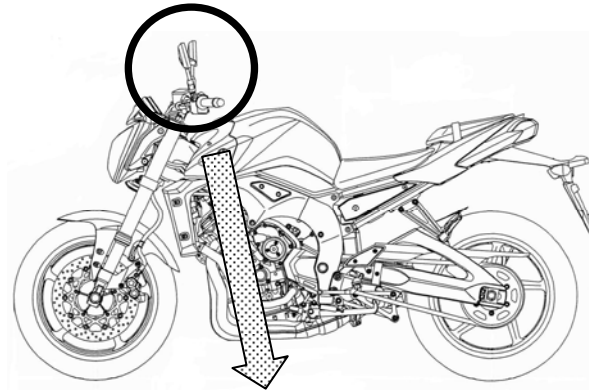
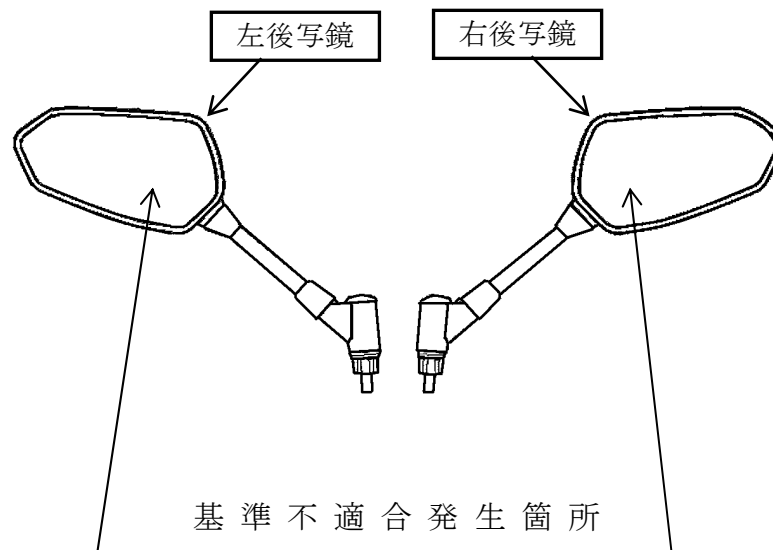
後写鏡において、製造工程で使用する治具の寸法に余裕がないため、反射鏡をカットした後の研磨のバラツキにより、当該反射鏡の寸法が小さいものがある。そのため、道路運送車両の保安基準に適合しないおそれがある。

注：  は交換部品を示す。

改善の内容：全車両、左右の後写鏡を良品と交換する。

識別：サイドスタンド取付部付近に白ペイントを塗布する。
