## 改善箇所説明図

### 基準不適合状態にあると認める構造、装置又は性能の状況及びその原因

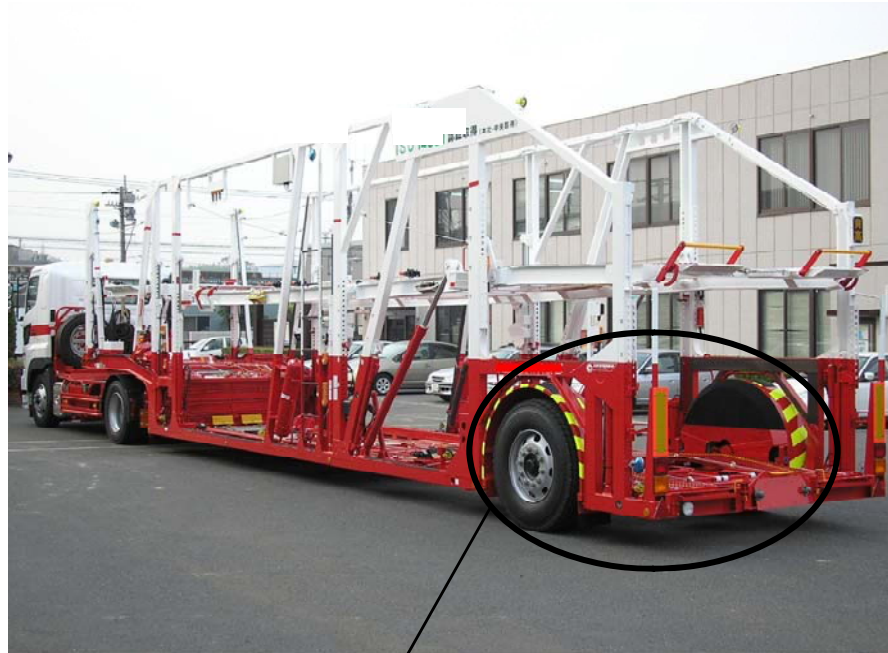
車載トレーラの車軸において、車軸伸縮部の摺動部に取り付けられているスライドシューが、車両積み降ろし作業時の車軸の伸縮により摩耗すると、車軸にガタが生じ、そのままの状態で使用を続けると、走行時の振動等により車軸伸縮を固定するロック装置の溶接部に亀裂が入り、最悪の場合、車軸が折損するおそれがある。

全車両、スライドシューを新品と交換するとともに、当該ロック装置の点検を行い、亀裂が発生していた場合は補修を行う。  
また、取扱説明書にスライドシューの点検時期及び摩耗限度を追記するとともに、使用者及びサービスメンテナンス工場に対し、当該同内容について周知徹底を図る。
