## 改善箇所説明図

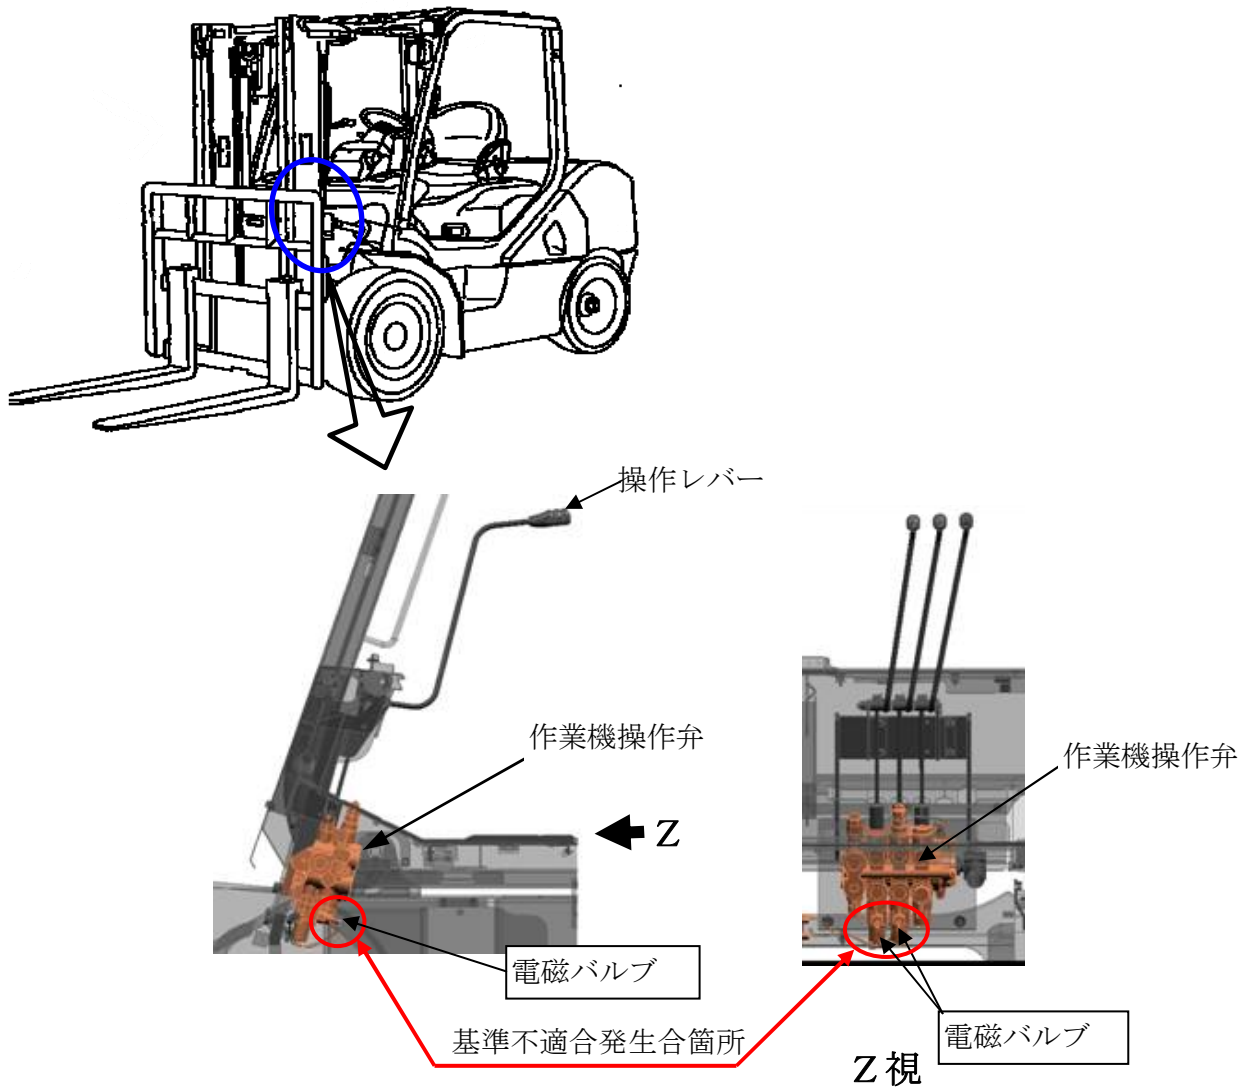
注：□ は交換部品を示す。

離席時走行・荷役ロック機構において、作業機操作弁の電磁バルブの耐水性が不十分なため、雨水等が浸入し、ショートする場合がある。そのため、当該ロック機構のヒューズが切れ、着座していてもロックが解除されず、走行不能となるおそれがある。

改善措置の内容：全車両、当該電磁バルブを対策品に交換する。

識別：作業機操作弁に赤色ペイントを塗布する。
