## 【改善箇所説明図】 不具合内容

### 【不具合発生箇所】

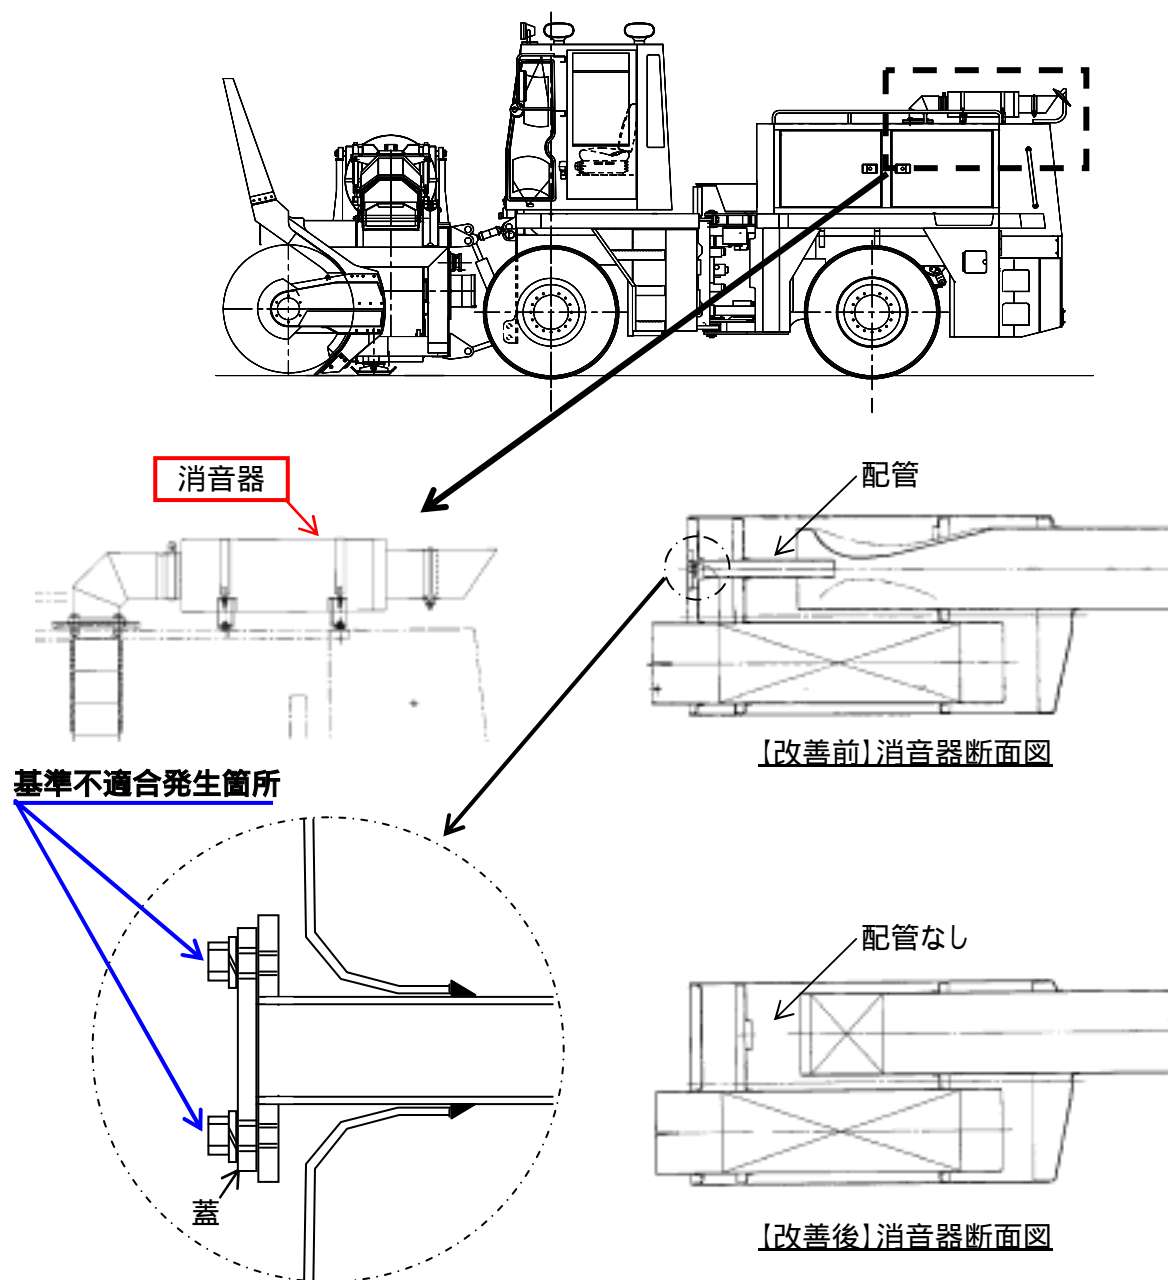
注:   は交換部品を示す。

騒音防止装置において、消音器のエンドプレートに取り付けられている配管の蓋が容易に除去できる構造である。

全車両、消音器を対策品に交換する。  
対策品は、 と同一品である。

識別: 消音器の形状で識別とする。
