# 改善箇所説明図

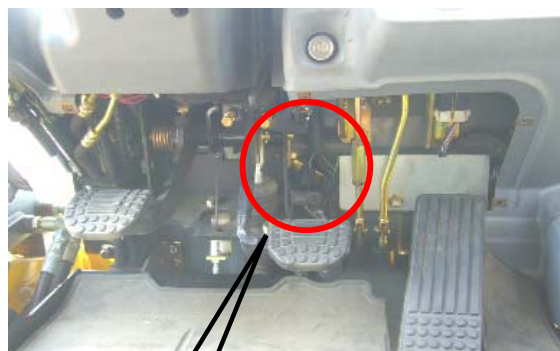
電気配線

電気配線の保護板

基準不適合発生箇所

〔離席時走行・荷役ロック機構において、作業機操作弁用電磁バルブの電気配線の取り回しが不適切なため、当該電気配線が電気配線の保護板と接触して損傷し、ショートする場合がある。そのため、当該ロック機構のヒューズが切れ、着座していてもロックが解除されず、走行不能となるおそれがある。〕

テープ巻き

改善措置の内容：全車両、当該電気配線の取り回しを変更する。

識別：保護板に白色ペイントを塗布する。

白色ペイントを塗布
