(代表車種:コマツ JDS-GD022 通称名:GD655-3)

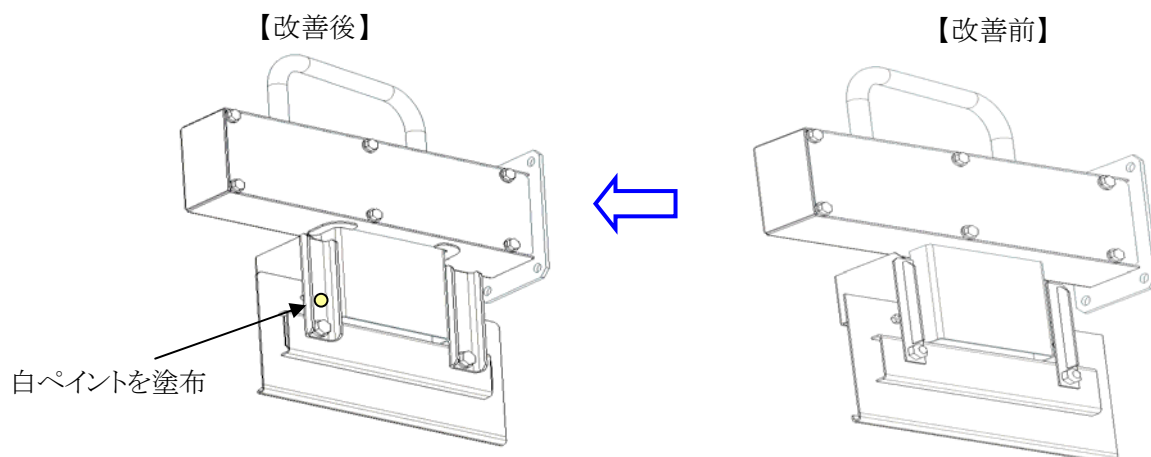
番号灯カバーの取り付け部の強度が不足しているため、当該取り付け部に亀裂が発生するものがある。そのため、そのままの状態で使用を続けると、当該取り付け部が 折損し、脱落し、自動車の後方から白色光が直接視認できるおそれがある。

改善措置の内容:全車両、番号灯カバーを対策品に交換するとともに、ナンバー取付けブラケットと後部のコンビネーションランプの溶接部に補強プレートを追加する。

識別:番号灯カバーに白ペイントを塗布する。
