# 改善箇所説明図

## 基準不適合箇所

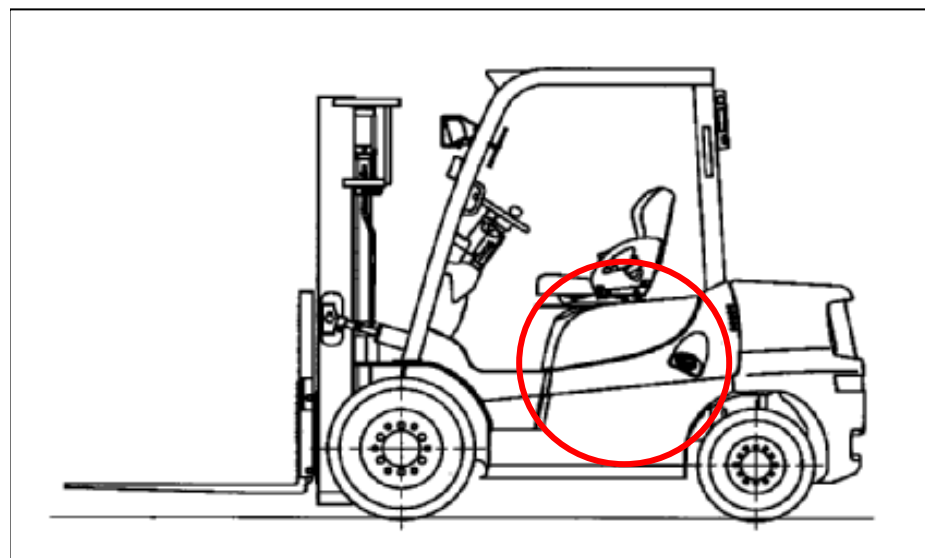
エンジンルーム内

燃料タンクと原動機の間配置されている燃料フィルタにおいて、フィルタケースのカシメが不十分なものがある。そのため、そのままの状態で使用を続けると、当該カシメ部から燃料が漏れるおそれがある。

改善内容：全車両、燃料フィルタ、クランプ、スペシャルワッシャ及び燃料ホースを対策品に交換する。

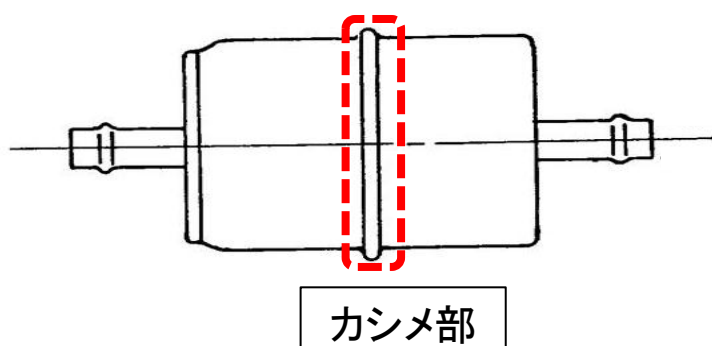
改善前：燃料フィルタ形状

カシメ部

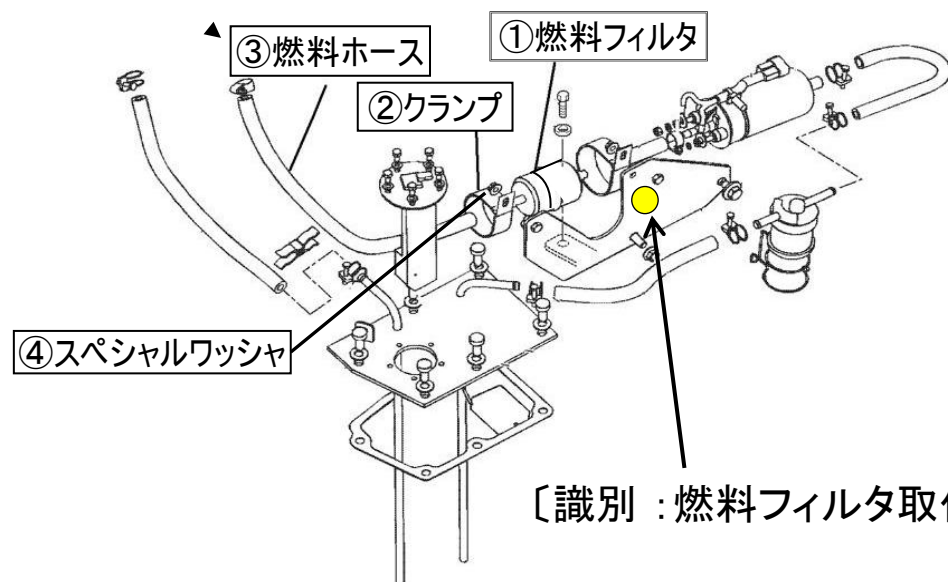
## 対策品へ交換する部品

| ①：燃料フィルタ | 1ヶ |
| ②：クランプ | 1ヶ |
| ③：燃料ホース | 1ヶ |
| ④：スペシャルワッシャ | 1ヶ |

〔識別：燃料フィルタ取付のブラケットに黄色ペンキでマーキングする。〕
