リコール届出番号 2803

## 改善箇所説明図

ダンプ車

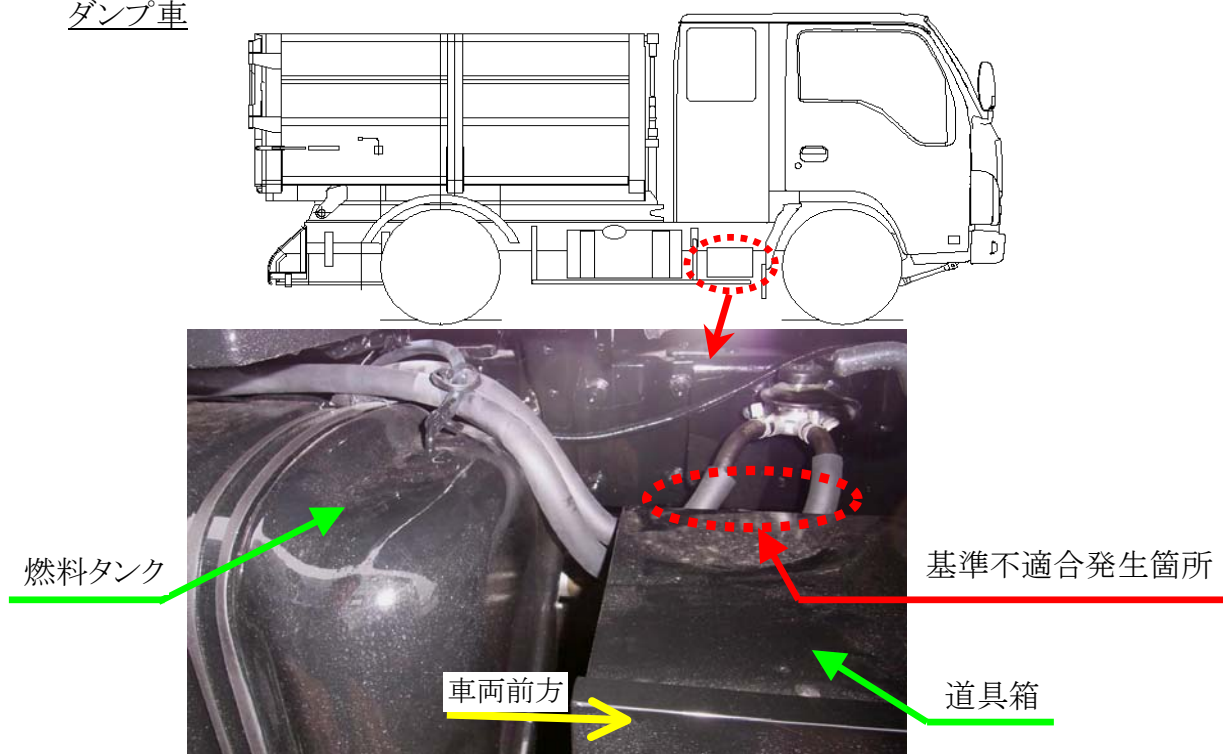
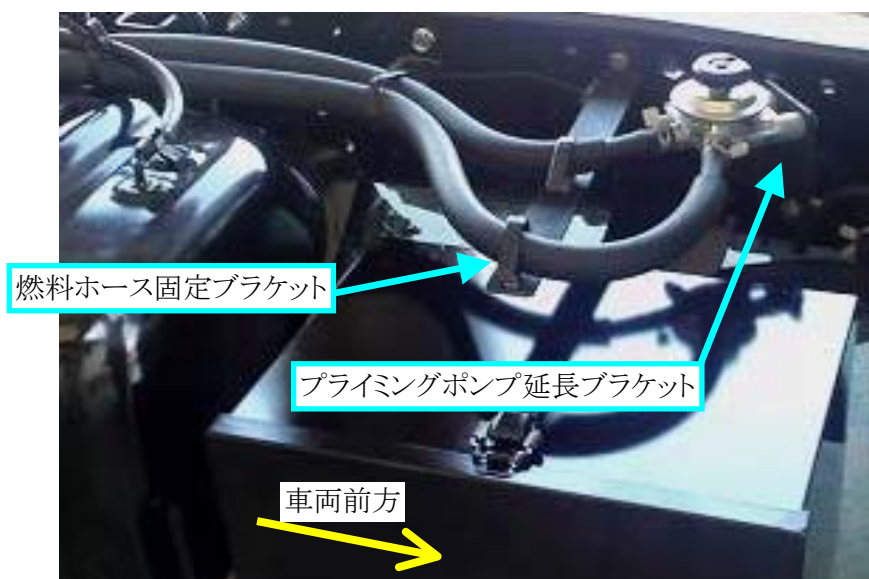
ダンプ車の燃料ホースにおいて、工具箱を取り付けた際の燃料ホースの固定方法が不適切なため、工具箱と接触しているものがある。そのため、走行時の振動等により燃料ホースが損傷し、燃料が漏れ、最悪の場合、火災となるおそれがある。

注:  内は、取付部品を示す。

全車両、燃料ホース固定ブラケット及びプライミングポンプ延長ブラケットを追加し、燃料ホースを固定するとともに、当該ホースの状態を点検し、損傷がある場合は新品と交換する。
