# 改善箇所説明図

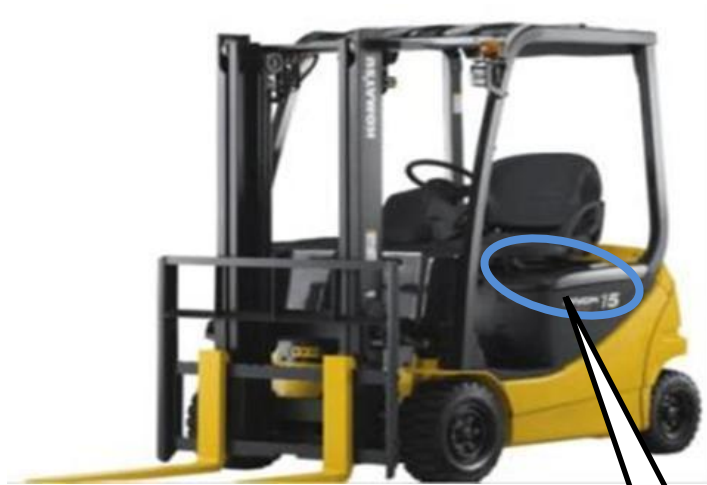
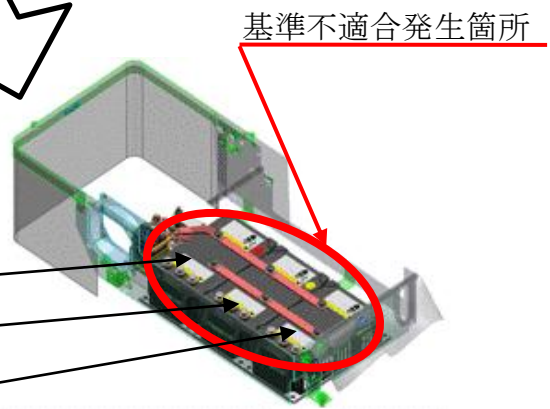
## コントローラー式

- ステアリング・荷役モータ用コントローラ
- 右走行モータ用コントローラ
- 左走行モータ用コントローラ

注: □ は交換部品を示す。

バッテリーフォークリフトのモータ用コントローラにおいて、内部部品の材質や製造工程が不適切なため、内部部品の端子部が損傷するものがある。そのため、コントローラが正常な制御ができなくなり、走行できなくなる、ステアリング操作ができなくなる又は変速装置が中立位置であるにもかかわらず走行するおそれがある。

改善措置の内容：  
全車両、コントローラー式を対策品に交換する。

識別：  
各コントローラに白シールを貼り付ける。
