## 改善箇所説明図

### 基準不適合発生箇所

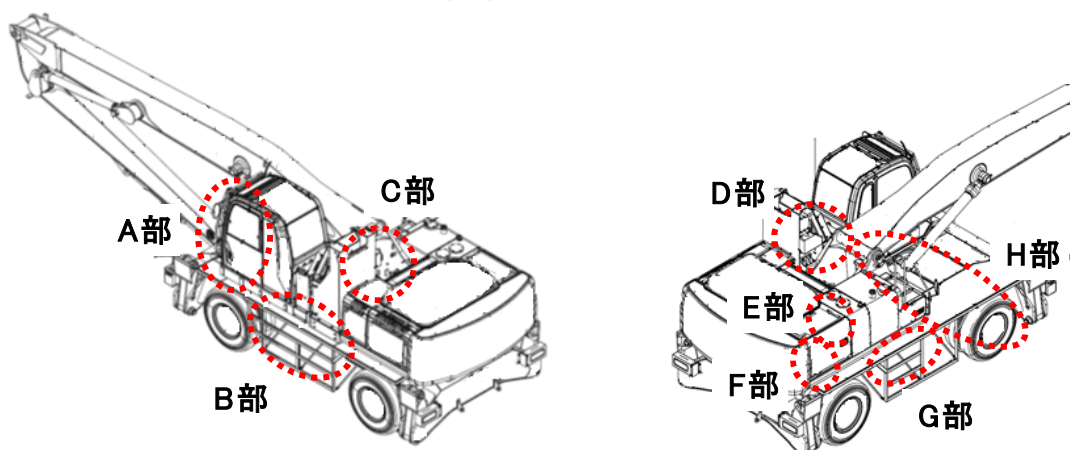
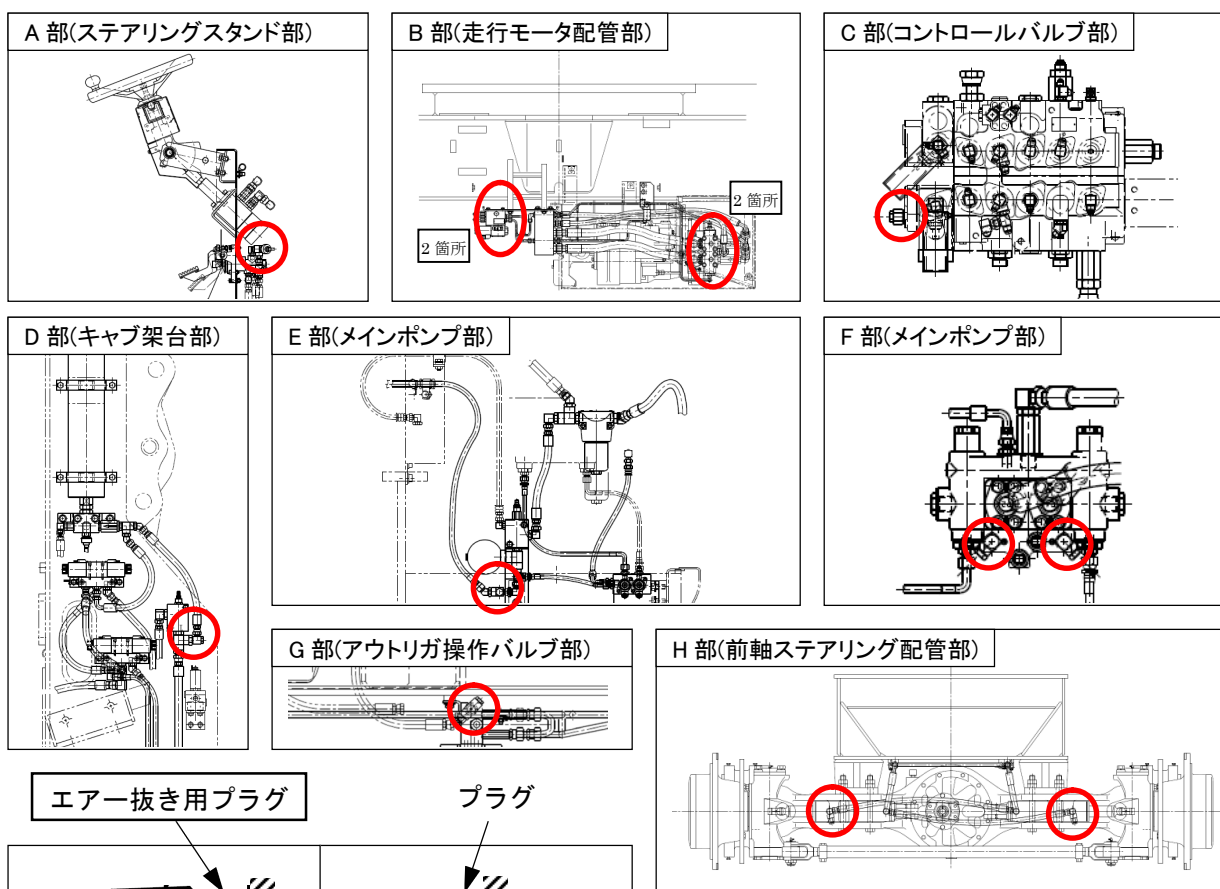
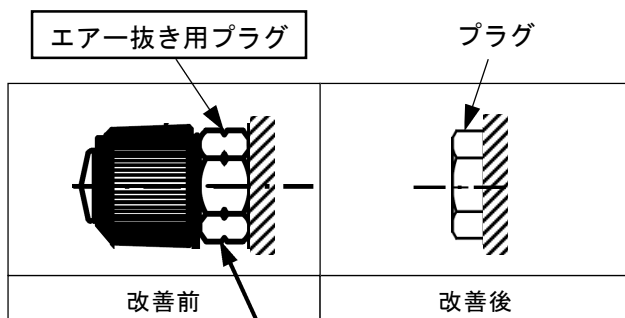
動力用油圧配管において、製造工程における作動油充填後の内部のエア抜き・調圧作業の簡便化のために備えられているエア抜き用プラグの内部のシール部が、使用過程において損傷する場合がある。そのため、当該プラグから作動油が漏れ、そのままの状態で使用を続けると、最悪の場合、走行不能になるおそれがある。

全車両、当該プラグを対策品と交換する。

注 :   は交換部品を示す。

識別 : プラグの外観形状により識別する。
