## 改善箇所説明図

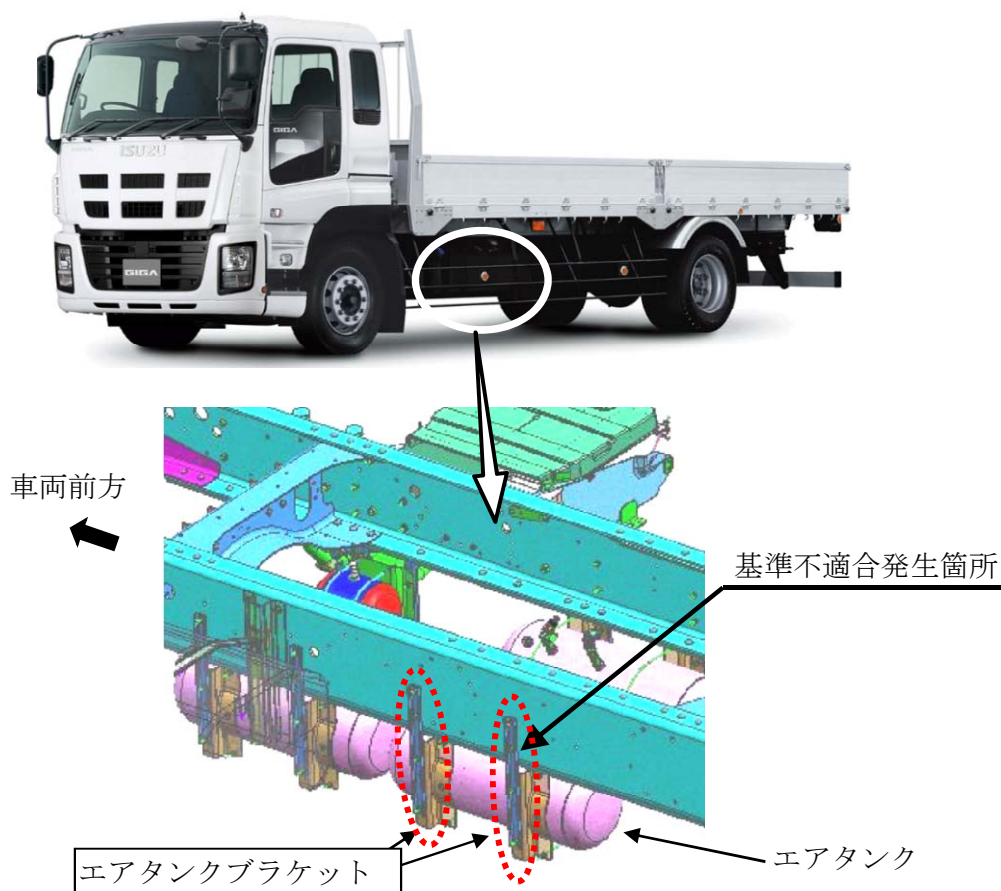
| 改善前 | 改善後 |

大型トラックのブレーキ等のエアタンクを移設した車両において、エアタンクブラケットの強度が不足しているため、車体振動等により当該ブラケットに亀裂が生じることがある。そのため、そのままの状態で使用を続けると、エアタンクブラケットが折損し、最悪の場合、エアタンクが脱落するおそれがある。

注：  は、措置する部品を示す。

全車両、エアタンクブラケットを対策品に交換する。

識別：助手席ドアストライカー付近にΦ5の黄色ペイントを塗布する。
