# 改善箇所説明図

介護用回転シート

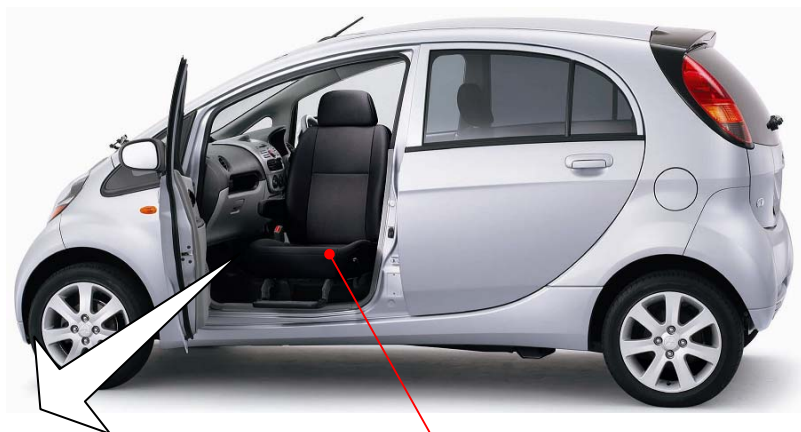
基準不適合発生箇所  
(シートベルトバックル)

助手席に介護用回転シートが架装された福祉車両において、架装業者での作業要領が不適切なため、当該シートに異品のシートベルトバックルを組付けたものがある。そのため、シートベルトが当該バックルに完全に固定せず、最悪の場合、外れるおそれがある。

全車両、シートベルトバックル一式を正規品と交換する。

注：図中の  内は交換する部品を示す。

識別：助手席ドアローワーヒンジのドア側取付けボルト（上側）頭部に白色または黄色のペイントを塗布する。

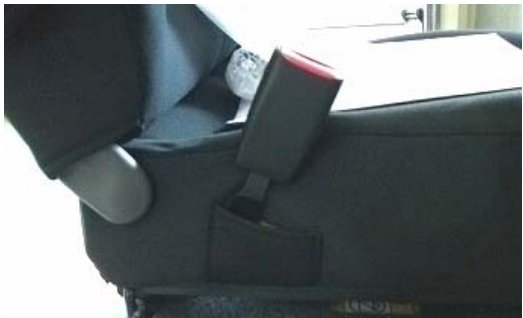
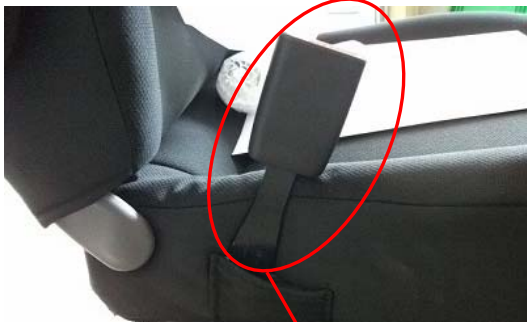
| 改善前 | 改善後 |

| 改善前 | 改善後 |
|---|---|
| シートベルトバックル一式<br>(バックル、取付ボルト&ワッシャ) | |
