## 改善箇所説明図

小型高床ダンプ車において、テールゲート(後面煽り)とシャシフレーム等の干渉防止のためのテールゲートストップの取り付け位置を誤ったため、尾灯、制動灯の視認性に係る道路運送車両の保安基準に適合しないものがある。

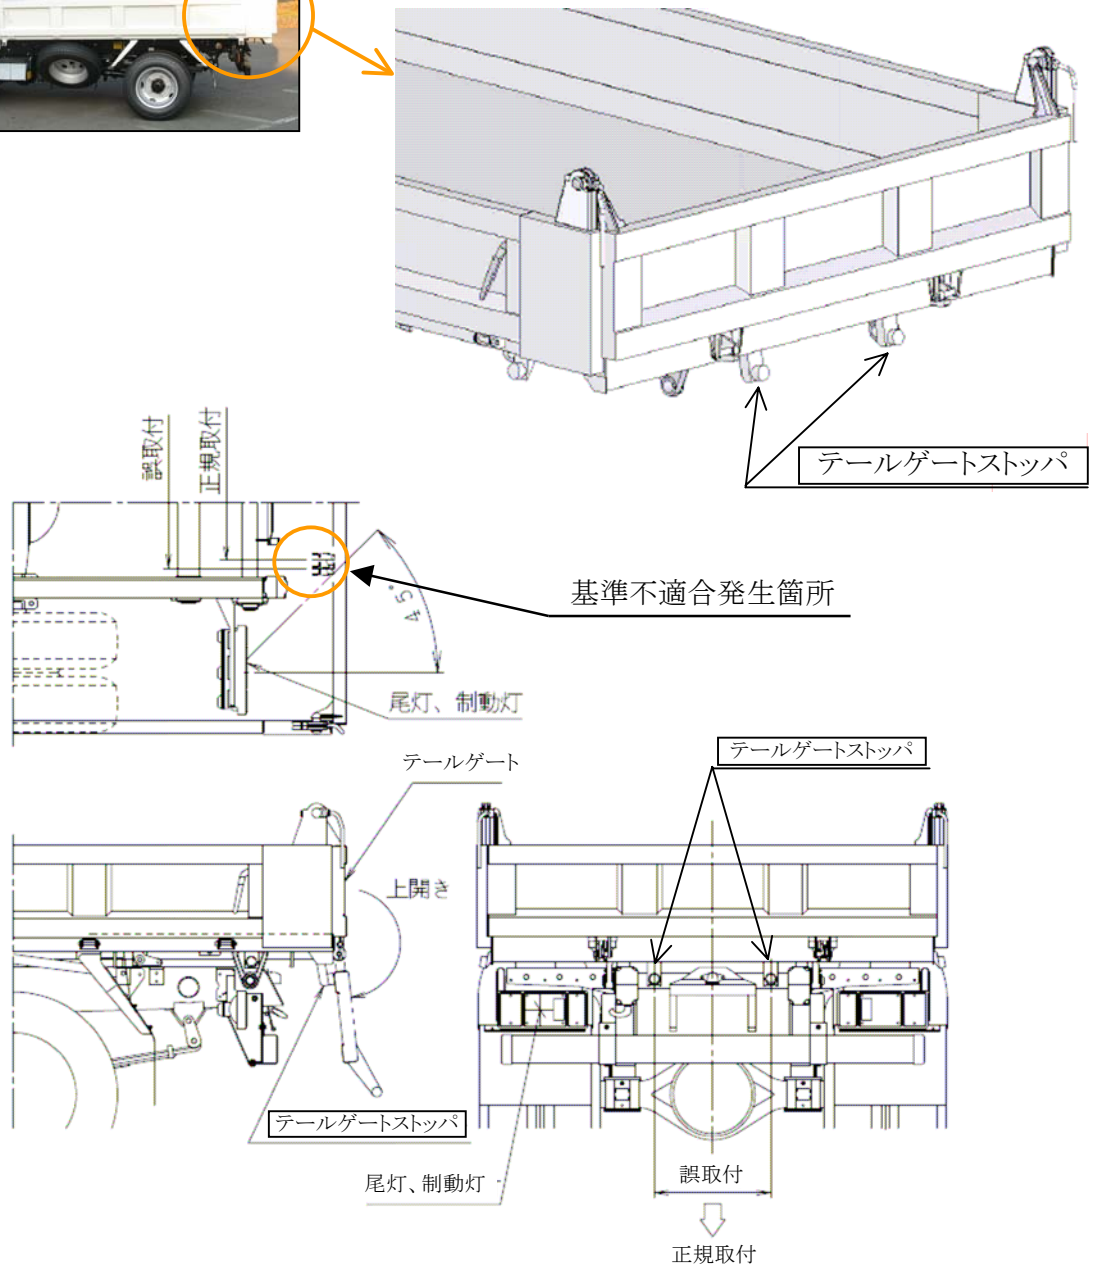
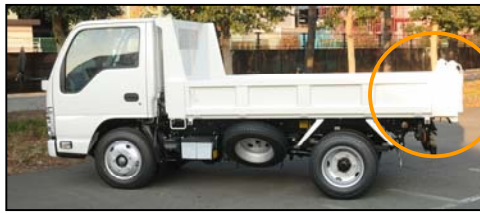
☐ は、点検・改善箇所を示す。

全車両点検し、テールゲートストップが正規の位置に取り付けられていないものは、テールゲートストップの位置を正規の位置に付け替える。

識別:改善実施済車には、運転席側ドア開口部のドアストライカー部に識別ステッカー(No.2895)を貼付する。
