## 改善箇所説明図

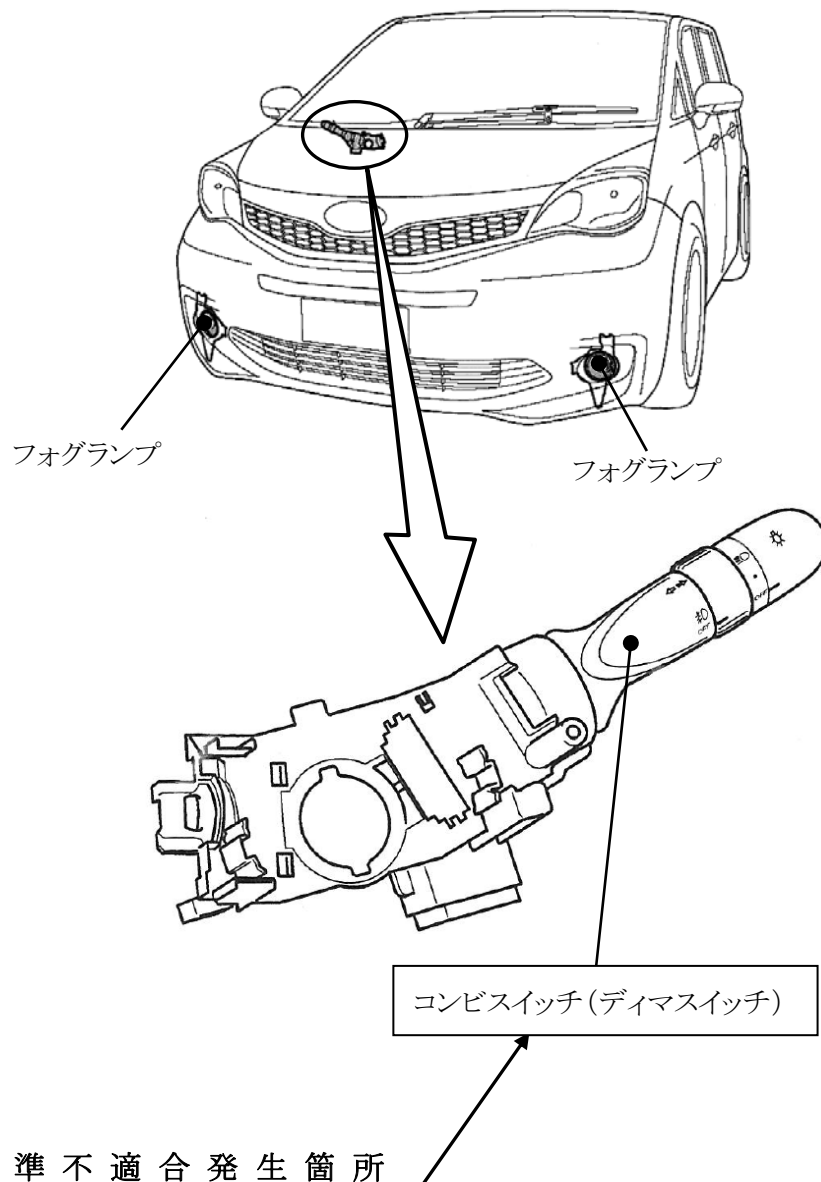
HIDヘッドランプ装備車において、後付け用品のハロゲンヘッドランプ用フォグランプキットを誤って適用設定したため、当該フォグランプキットを装着した場合、走行用前照灯(ハイビーム)が点灯しているときに、すれ違い用前照灯(ロービーム)が消灯する。

注:  は改修部位を示す。

全車両、装着されている後付け用品を確認し、該当する場合には、コンビスイッチ(ディマスイッチ)を正規品に交換する。

運転席側ドアチェッカーボルトの頭部に白ペイントを塗布する。
