## 改善箇所説明図

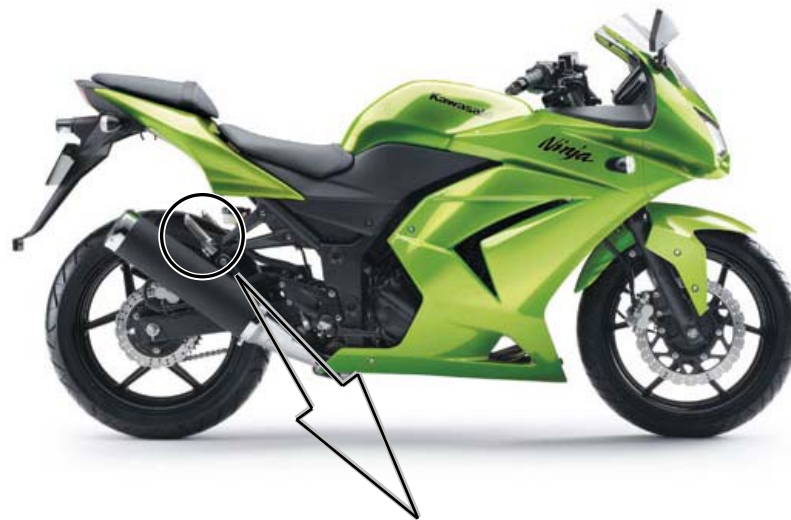
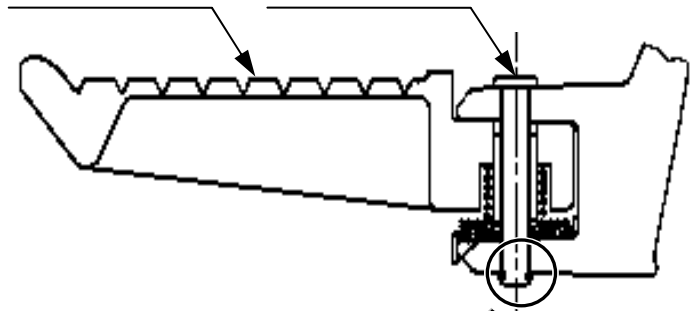
リヤステップ

取付けピン

リヤステップ（後部座席用足かけ装置）において、取付けピンの抜け止め用サークリップの強度が不足しているため、組み付け時にひび割れを生じるものがある。そのため、そのままの状態で使用を続けると、走行中の振動などによりサークリップが破損し、最悪の場合、取付けピンが抜け出してリヤステップが脱落するおそれがある。

全車両、サークリップを良品と交換する。

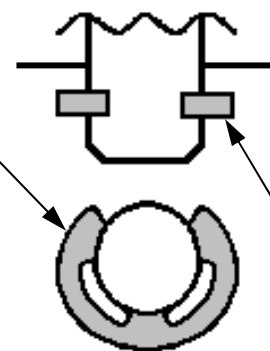
サークリップ

注：   は、交換する部品を示す。

識別：シート下リヤフレームに識別ペイントを塗布する。
