## 改善箇所説明図

基準不適合箇所：後部反射器

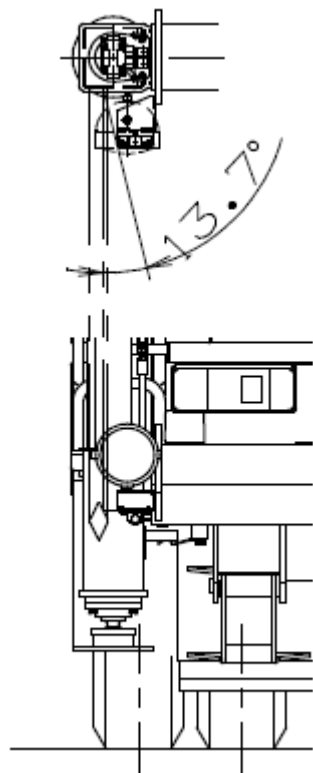
改善前

高所作業車および軌道兼用車において、後部反射器の取付け位置が不適切なため、幾何学的視認性が保安基準に適合していない。

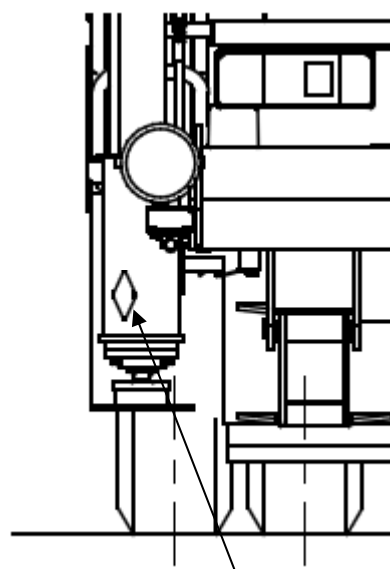
改善後

後部反射器を移設（左右）

全車両、保安基準に適合する位置に後部反射器を移設する。

識別：移設する後部反射器の位置にて容易に識別可能なため、特別な識別は行わない。
