## 改善箇所説明図

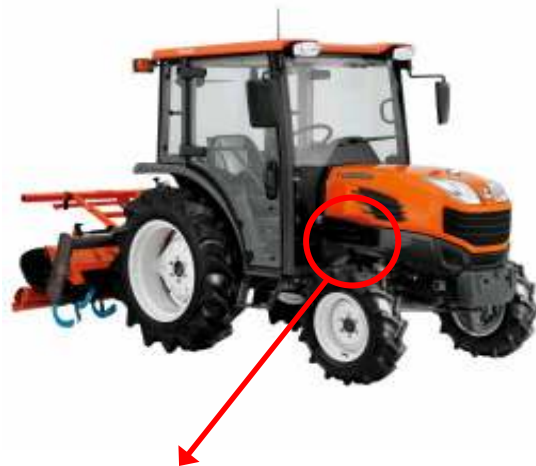
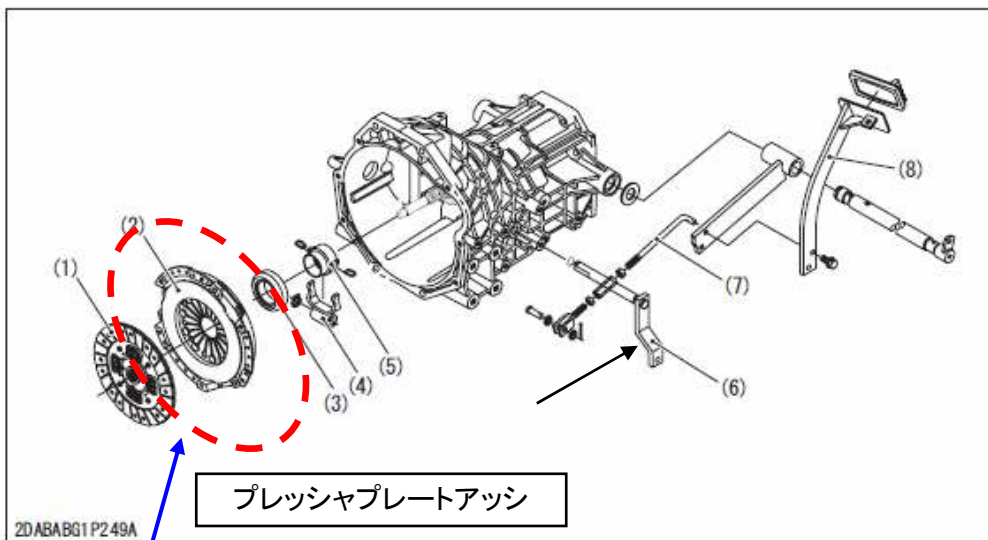
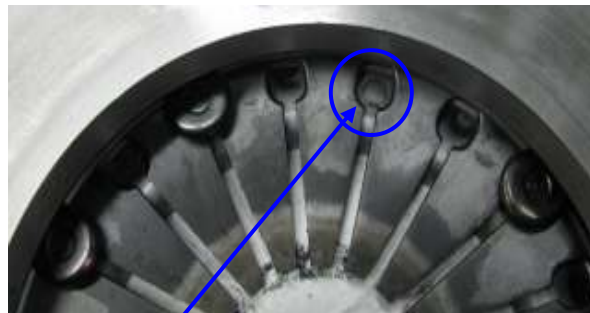
印は交換部品を示す。

基準不適合発生箇所:

クラッチのプレッシャプレートアッシのダイヤフラム固定リベットにおいて、不良品が混入しており、そのまま使用を続けると、当該リベットが折損し、最悪の場合、折損したリベットがダイヤフラムに噛み込むことにより、クラッチが切れなくなるおそれがある。

改善の内容:

全車両、対象プレッシャプレートアッシを良品に交換する。

識別:

プレッシャプレートアッシ交換後、クラッチレバーに白ペイントを追加する。
