## 改善箇所説明図

### 【基準不適合発生箇所及びその内容】

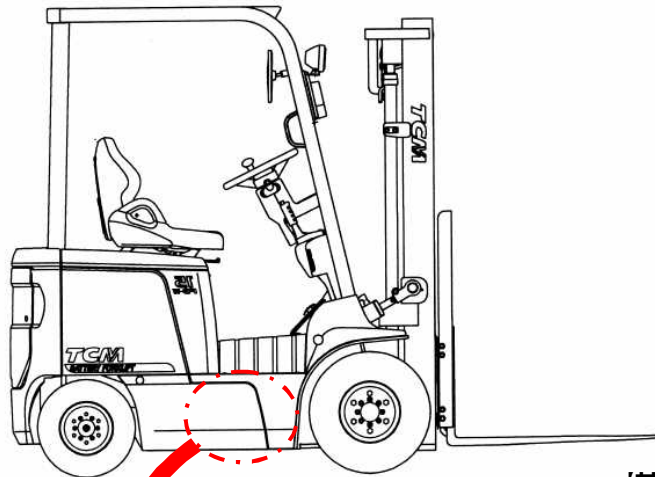
【基準不適合発生箇所】

リレーユニット

充電用部品

右側サイドフレーム内

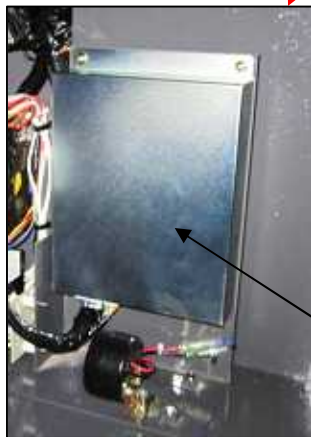
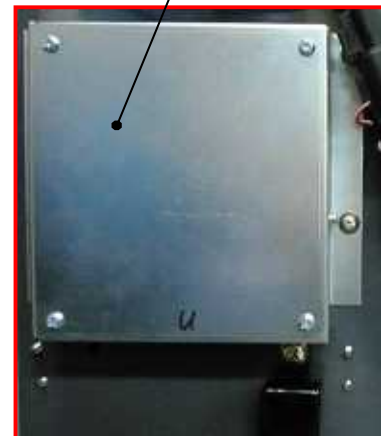
充電用部品の裏側

ランプ類の点灯を制御するリレーユニット内のリレー駆動電源回路にあるトランジスタが放熱性能不足のため、そのまま使用を続けると当該部品が発熱により損傷してランプ類が点灯できなくなる。

全車両、リレーユニットを対策品に交換する。

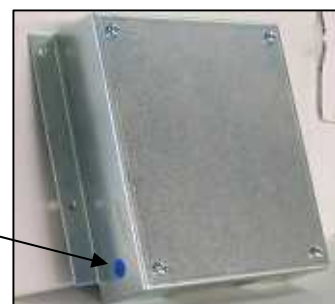
マーキング

リレーユニット

改善実施部品は識別のため、カバーにシールでマーキングする。
