## 改善箇所説明図

### 基準不適合箇所

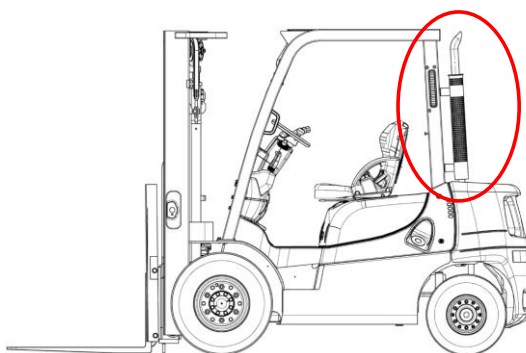
オプション設定した消音器一体式縦型排気管の開口部が、車体の右側30°を超えて傾いているため、排気ガスが他の交通に悪影響を及ぼすおそれがある。

[ 改善内容 : 全車両、消音器一体式縦型排気管を対策品に交換する。 ]

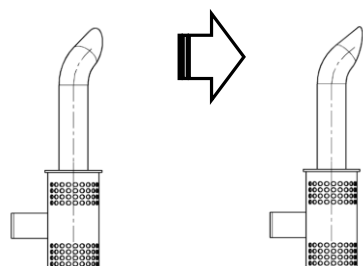
型式;  
SA-D2K、SB-D3H、SA-SD1E、EDM-SD1E、  
SA-SD2E、EDM-SD2E、SG1H、EBT-SG2H、  
KDN-D2L、KDN-D3H

改善前

改善後

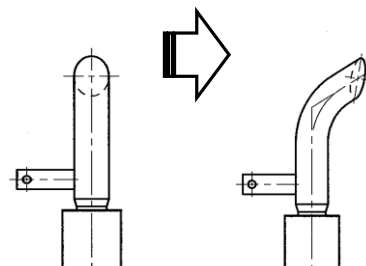
型式;  
D5B

改善前

改善後

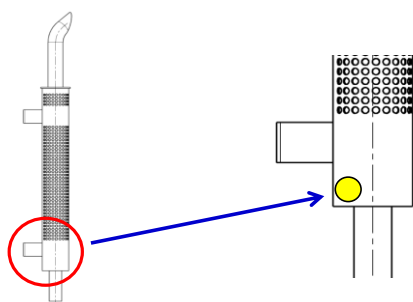
識別  
消音器一体式縦型排気管に黄色ペンキ  
でマーキングする
