# 改善箇所説明図

## 基準不適合発生箇所

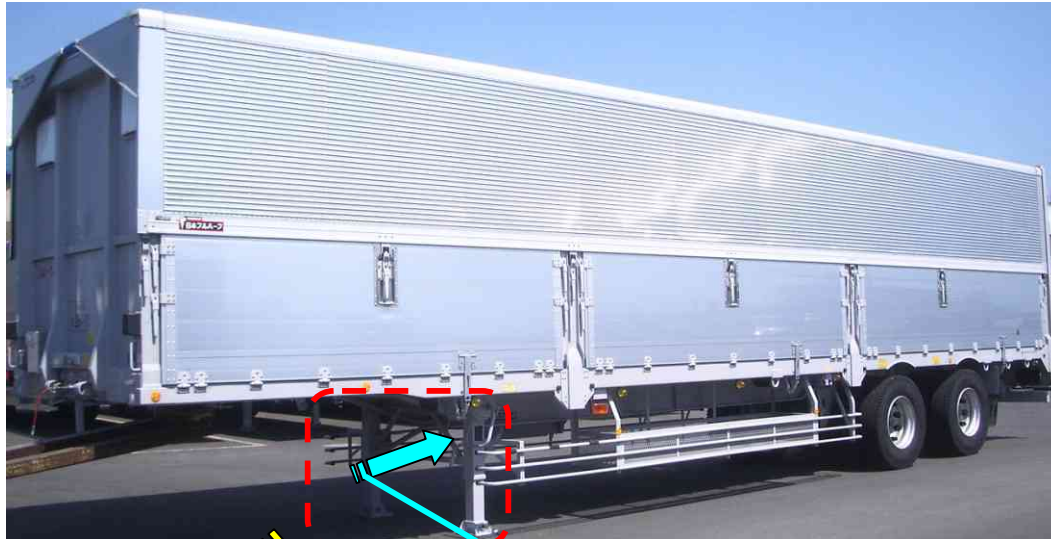
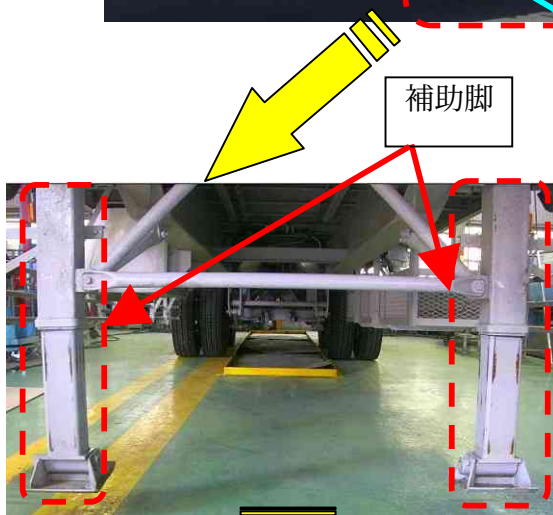
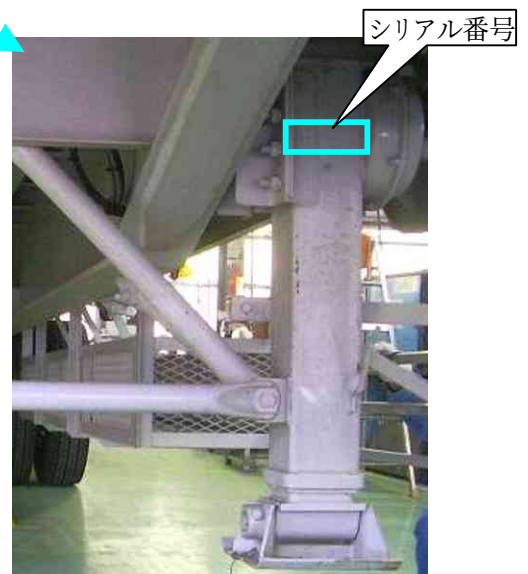
補助脚

注：□ は、交換部品を示す。

補助脚を上下するためのシャフトに 接続するための部品と内筒との接合部において、加工のための治具が不適切なため、当該内筒が十分かしめ固定されていないものがある。そのため、そのまま使用を続けると当該かしめ部にガタつきを生じ、最悪の場合、内筒が傾き、補助脚を上下することができなくなる

全車両、補助脚を良品に交換する

改善対策済 シリアル番号 E4965以降

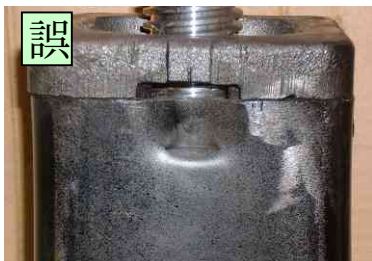
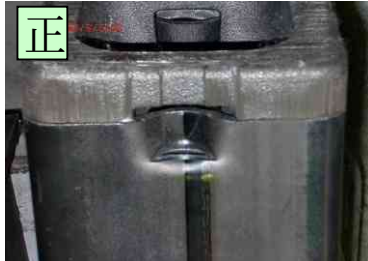
カシメ不良があった部品 (内筒)

(写真は正規品)
