## 改善箇所説明図

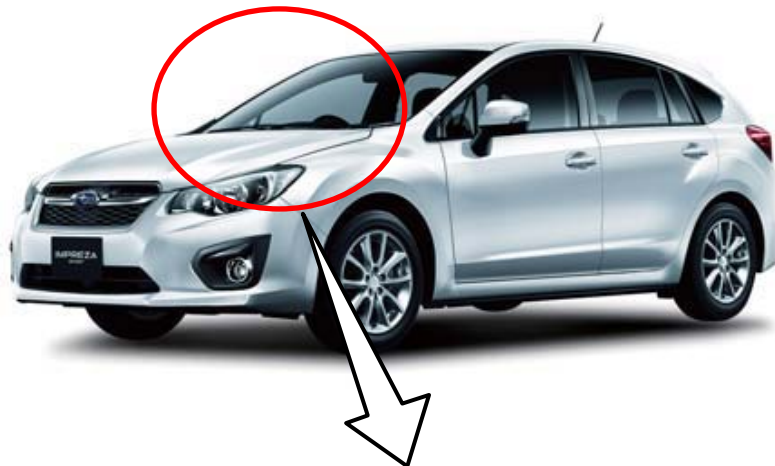
| オートライト | |
| 品番: H5317FJ000 | 品番: H5317FJ100 |

### 基準不適合発生箇所

後付け用品のオートライトが装着された車両において、オートライト側と車両側の回路の不整合により、オートライト作動時に車室内のメーター等のイルミネーションが点灯しない。

#### 改善内容

全車両、装着されている後付け用品を確認し、該当する場合には、対策ハーネスを用いてオートライトの配線を改修する。

#### 識別

運転席側ドアチェッカーボルトの頭部に白ペイントを塗布する。
