# 改善箇所説明図

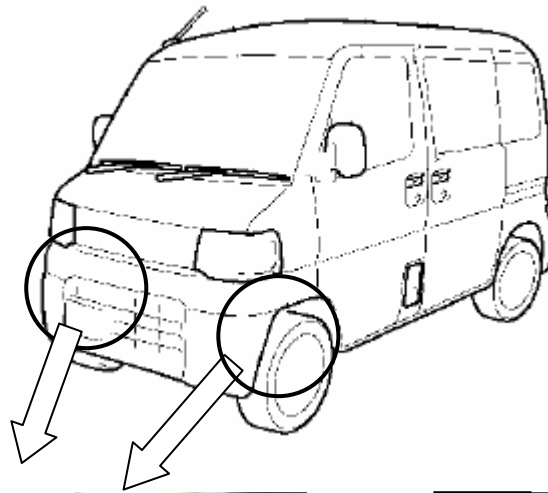
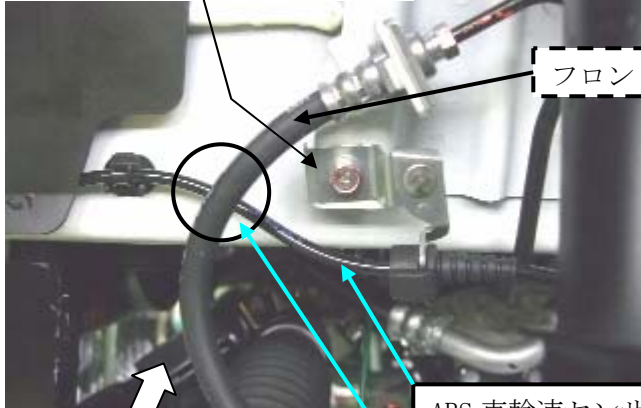
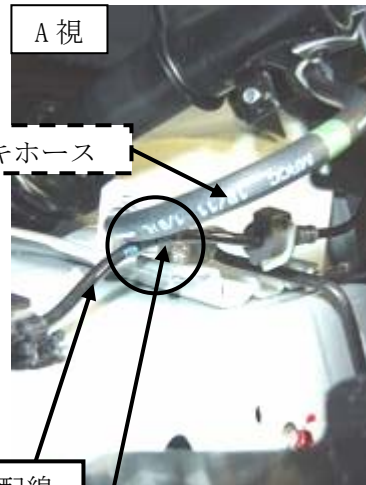
ABS 車輪速センサー用電気配線  
固定ブラケット

A 視

フロントブレーキホース

ABS 車輪速センサー用電気配線

基準不適合発生箇所（左右）

フロントブレーキホースにおいて、ABS 車輪速センサー用電気配線の組み付けが不適切なため、当該電気配線とフロントブレーキホースの隙間が不足しているものがある。そのため、そのままの状態を使用を続けると、最悪の場合、フロントブレーキホースが損傷し、ブレーキ液が漏れ、制動力が低下するおそれがある。

全車両、フロントブレーキホースと ABS 車輪速センサー用電気配線の隙間を点検し、隙間が不十分な場合は、当該電気配線の組み付けを修正する。当該電気配線の組み付けを修正しても隙間が不十分な場合は、当該電気配線を新品に交換し、適切な隙間となるよう組み付ける。なお、フロントブレーキホースに摩耗が見られる場合は新品に交換する。

注：図中の  内は、点検し、必要に応じて修正または交換する部品を示す。

内は、点検し、必要に応じて交換する部品を示す。

識別：左右車輪速センサー用電気配線固定ブラケットのリベット頭部に白または黄色のペイントを塗布する。
