## 改善箇所説明図

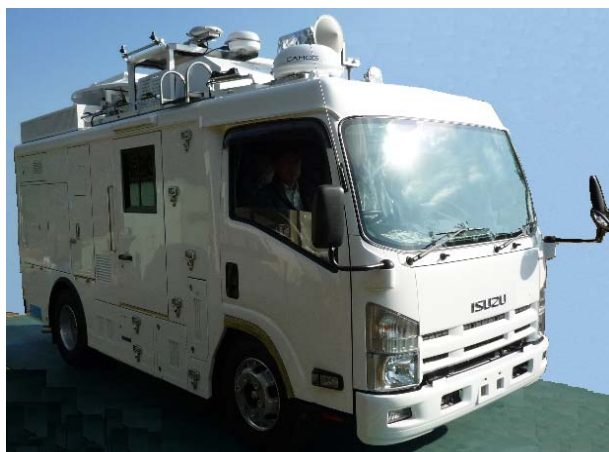
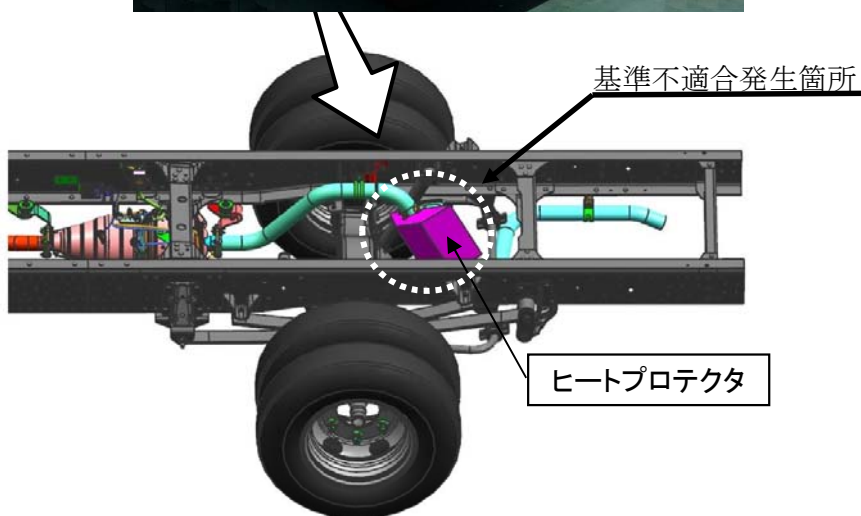
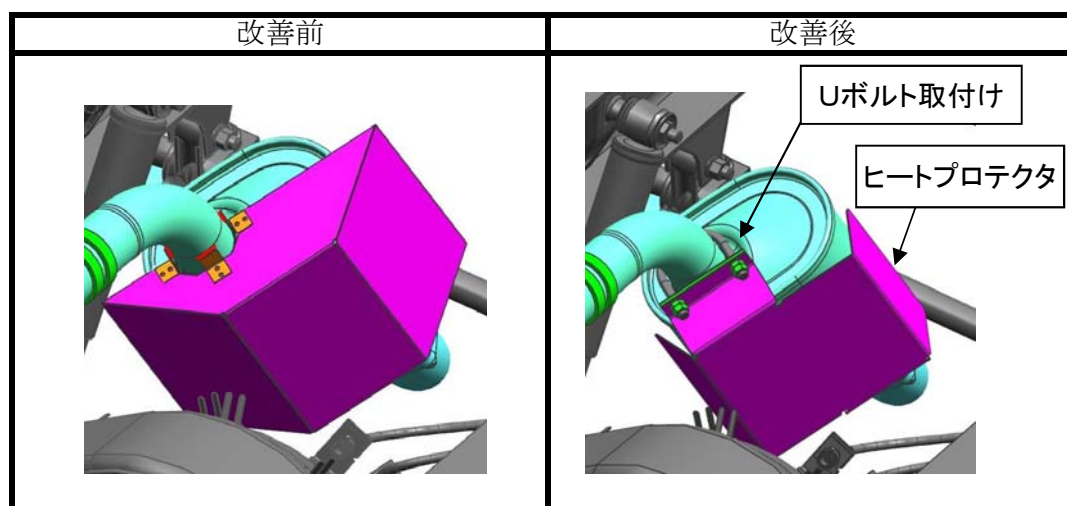
放送中継車のサイレンサ用ヒートプロテクタ取付部の溶接強度が不足しているため、走行時の車両振動等により、当該溶接部に亀裂が生じるものがある。そのため、そのままの状態で使用を続けると、亀裂が進行し、最悪の場合、当該ヒートプロテクタが脱落するおそれがある。

全車両、固定方法を変更した対策品のヒートプロテクタに交換する。

識別：・助手席ドアストライカー付近に黄色のマーカーでφ 5 mmのマーキングをします。
