## 改善箇所説明図

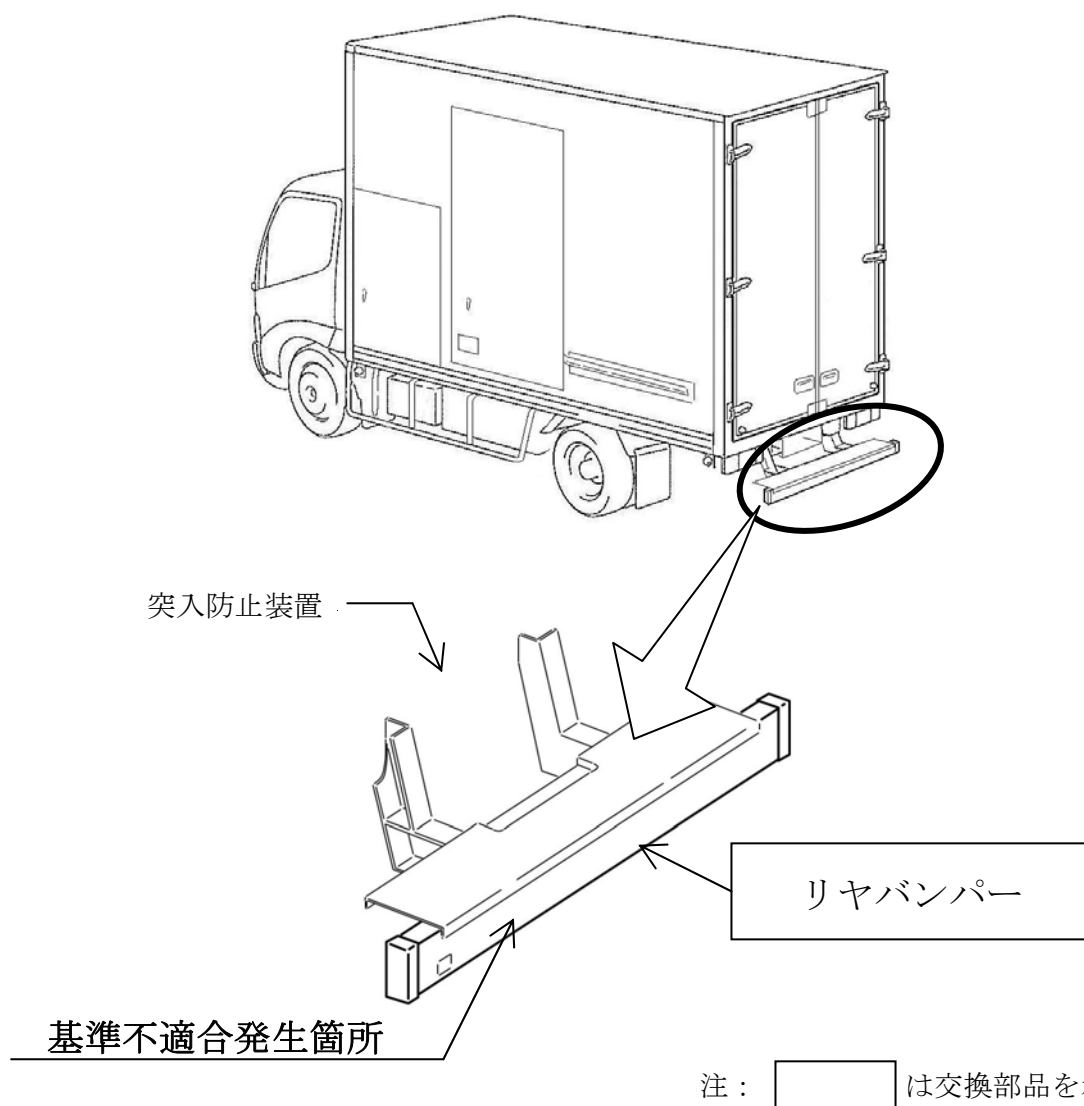
バン型車の突入防止装置のリヤバンパーの選定が不適切なため、リヤバンパーの幅が長いものがある。そのため、突入防止装置の最外側縁が、後軸車輪の最外側より外側にあることから、道路運送車両の保安基準第 18 条の 2 で定める巻込防止装置等の基準に抵触する。

全車両、当該突入防止装置のリヤバンパーを正規品に交換する。

識別：改善実施済車両には荷台最後部左側マウント付近に黄ペイントを塗布する。
