## 改善箇所説明図

### 改善の内容

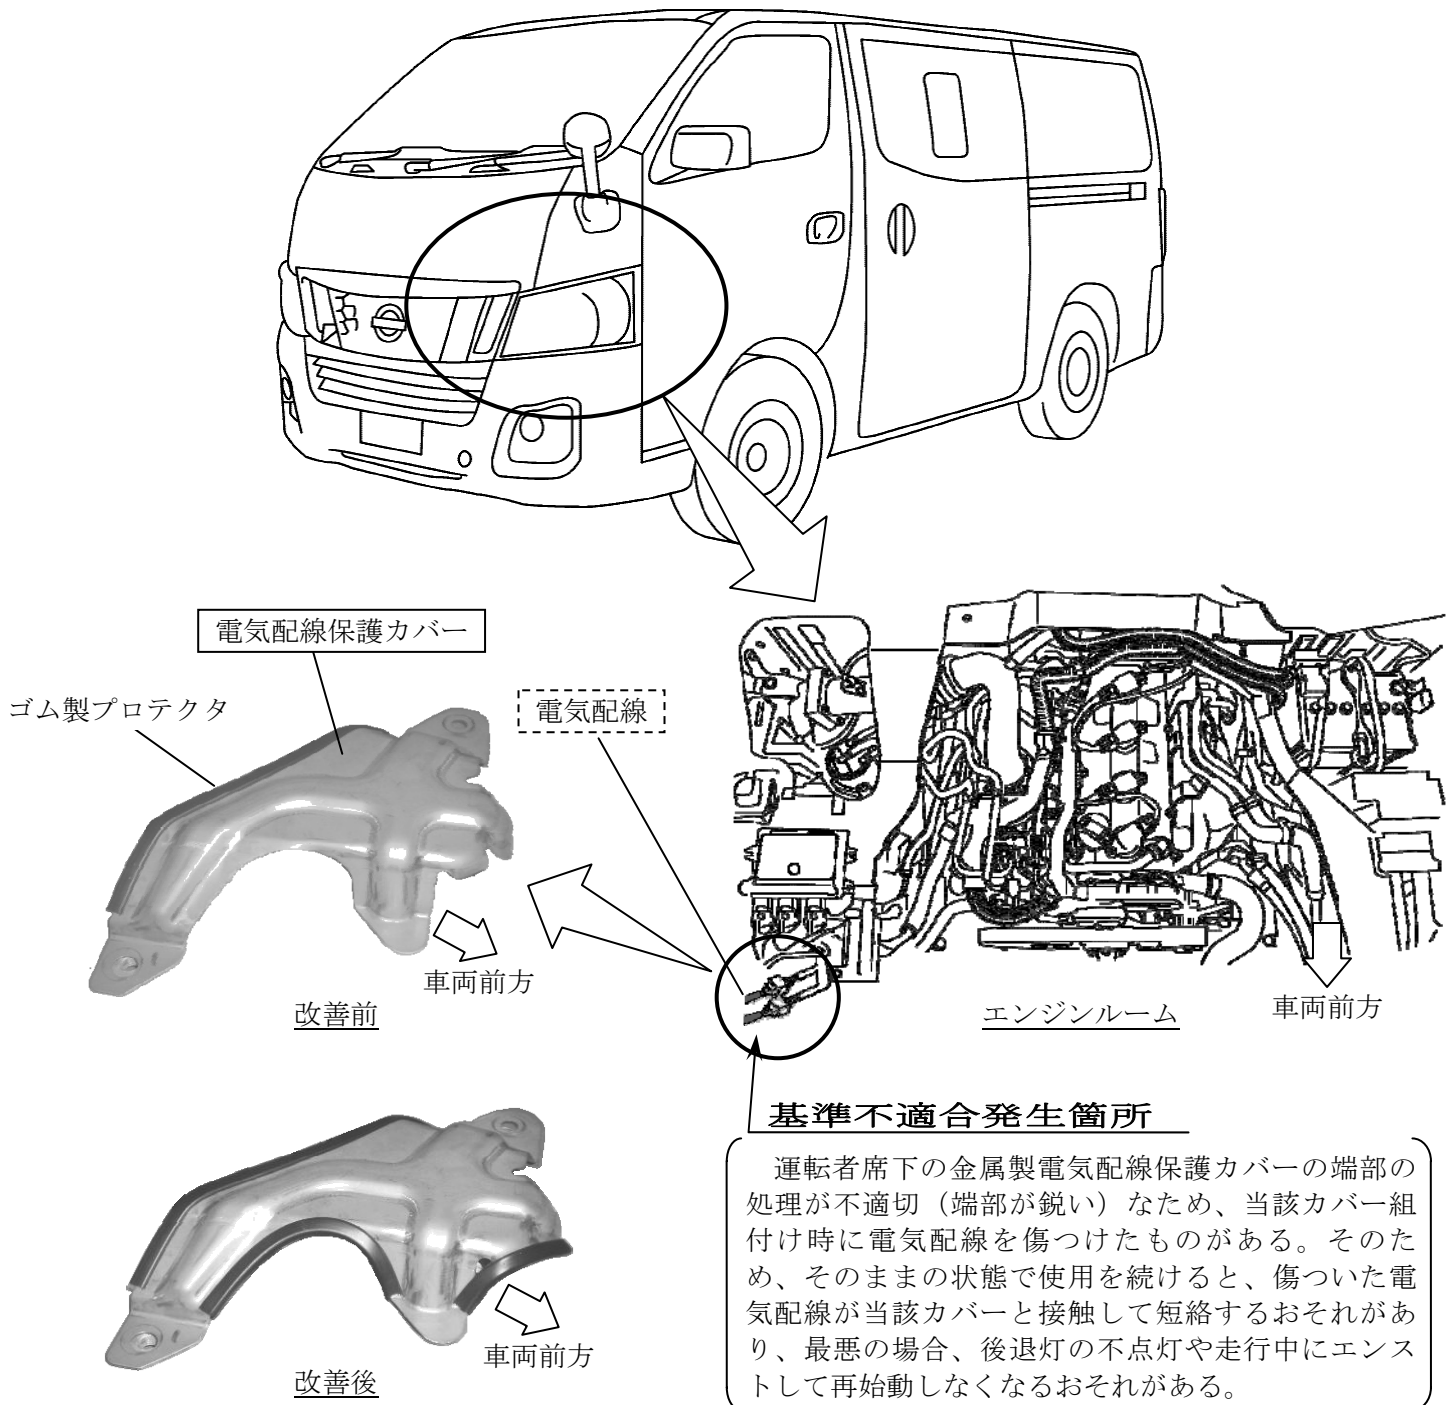
注：  は、交換部品を示す。

は、点検結果によって修復または交換する部品を示す。

全車両、当該電気配線保護カバーを対策品と交換するとともに、電気配線を点検し、被覆が損傷しているものは修復し、電線が損傷しているものは当該電気配線を新品と交換する。

識別：銀色のシールをモデルナンバープレートの右横に貼り付ける。
