## 改善箇所説明図

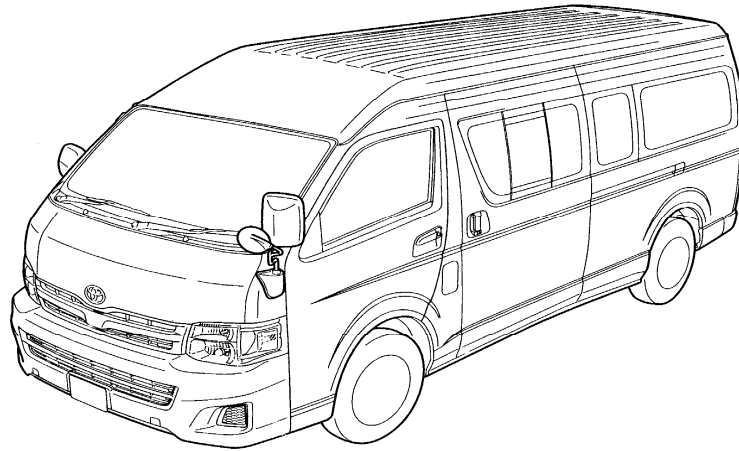
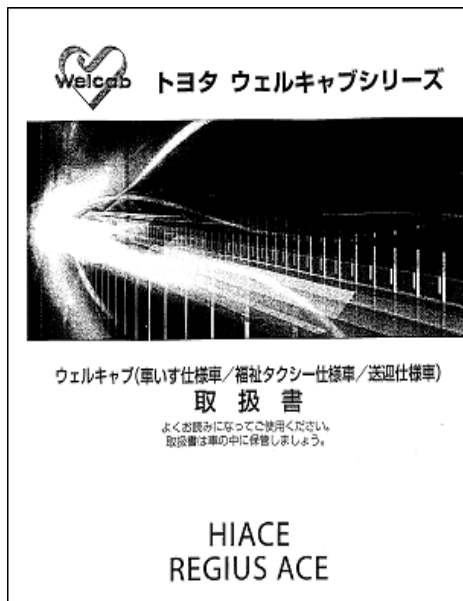
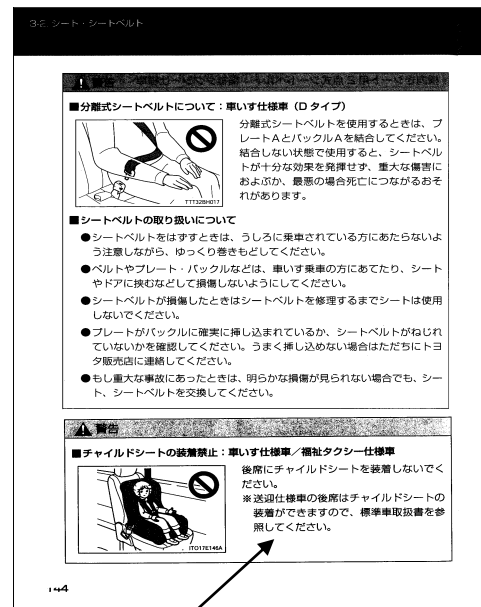
### 基準不適合発生箇所

年少者用補助乗車装置の取付けについての情報を記載

福祉車両の取扱書に、年少者用補助乗車装置の取付けについての情報が記載されていない。

全車両、年少者用補助乗車装置の取付けについての情報が記載された取扱書に交換する。

改善済車両には、下記位置に黄色ペイントを塗布する。

ハイエース、レジアスエース：車台番号打刻位置の型式末尾桁下側

プレミオ、アリオ、カローラルミオン：エンジンルーム内の左サスペンションタワー上面
