## 改善箇所説明図

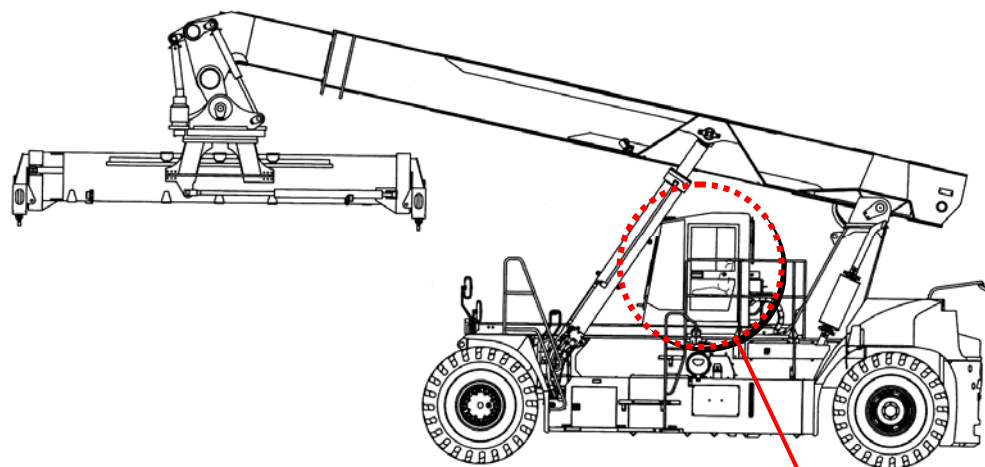
基準不適合発生箇所

デフロスタの操作スイッチ(エアコン作動スイッチ)の取り付け位置が不適切なため、道路運送車両の保安基準に適合していない。

全車両、デフロスタ操作スイッチ(エアコン作動スイッチ)の取り付け位置を変更する。

識別：運転席左ドア開口部のストライカー付近に、ステッカー(No. 3053)を貼付ける。
