## 改善箇所説明図

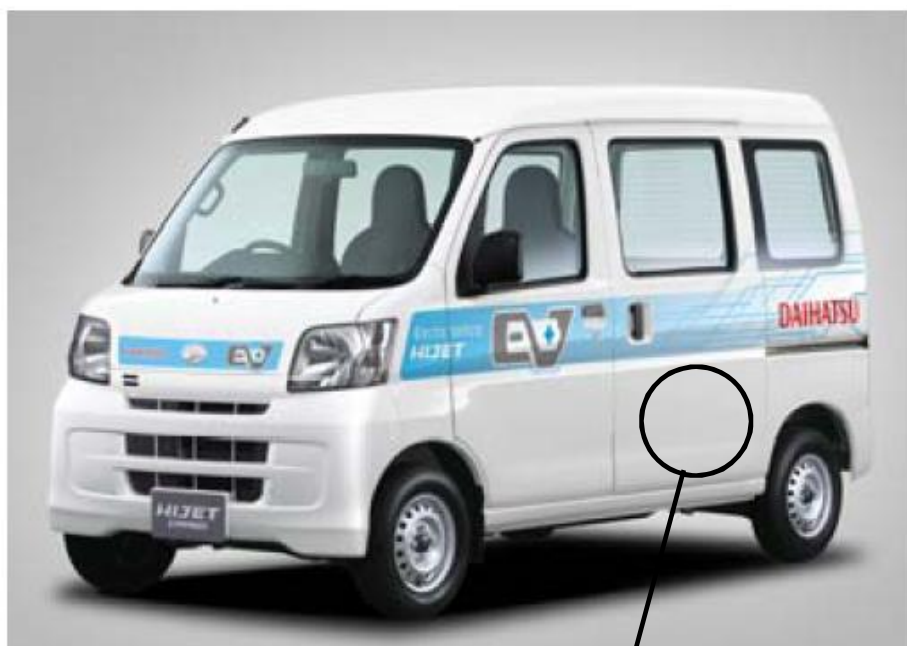
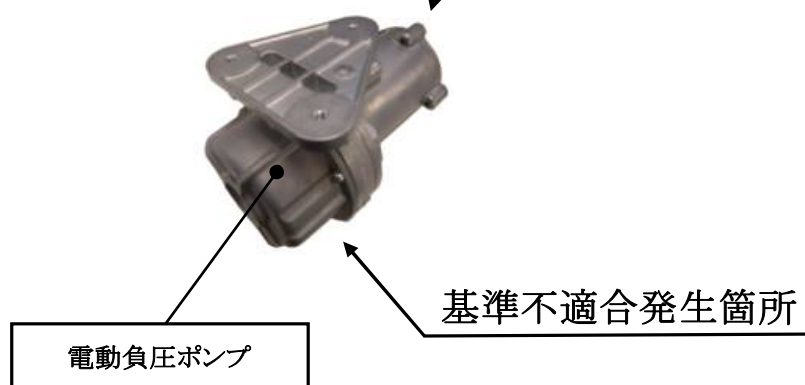
電気自動車のブレーキ倍力装置に負圧を供給する電動負圧ポンプにおいて、製造工程で内部のベーンに亀裂が入ったものがある。そのため、そのままの状態で使用を続けると、ベーンが破損し、ブレーキ倍力装置の機能が損なわれ、制動距離が長くなるおそれがある。

注：  は交換部品を示す。

全車両、当該電動負圧ポンプを良品と交換する。

識別： 運転者席側ドア開口部のドアストライカー付近に、黄色ペイントを塗布する。
