## 改善箇所説明図

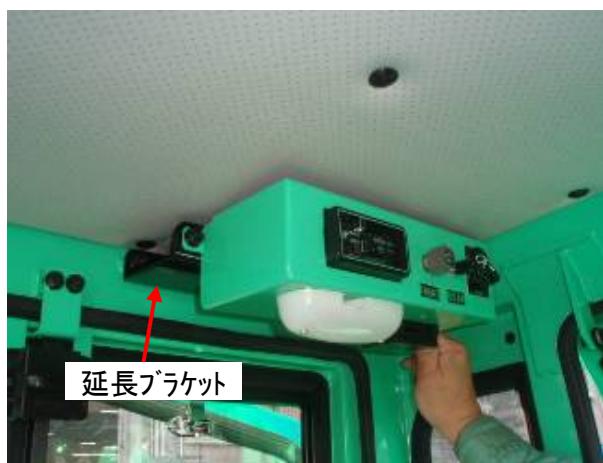
【改善前】

基準不適合発生箇所

不具合発生箇所

窓ふき器の操作スイッチ(スイッチBOX)取り付け位置が不適切なため、道路運送車両の保安基準に適合していない。

改善の内容

全車両、窓ふき器の操作スイッチ(スイッチBOX)の取り付け位置を変更する。
