## 改善箇所説明図

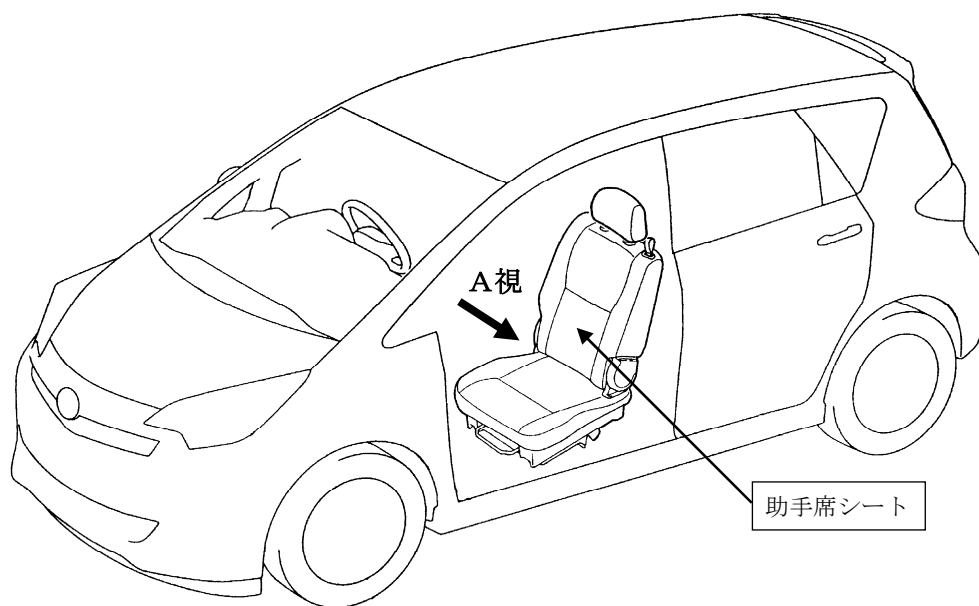
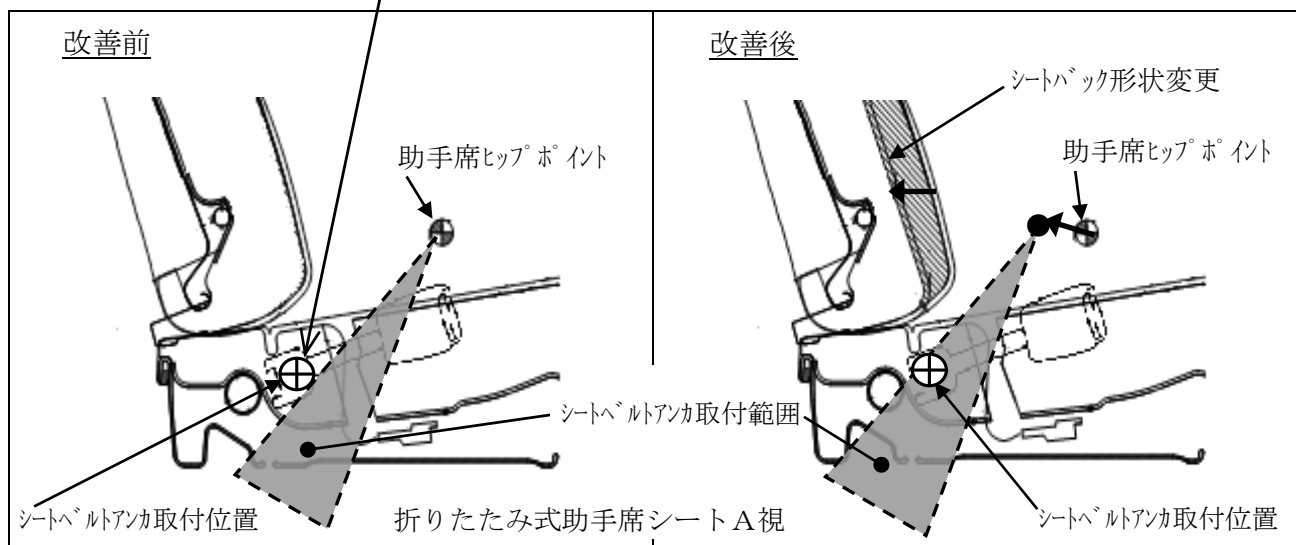
### 基準不適合発生箇所

折りたたみ式助手席シート搭載の車いす仕様福祉車両において、助手席シートベルトのアンカ取付位置が保安基準第22条の3第2項に定める取付範囲の要件を満足していない。

注：□ は交換部品を示す。

### 改善の内容

全車両、折りたたみ式助手席シートを対策品と交換する。

### 識別

改善実施済車には、車台番号打刻位置の車両型式末尾の右に黄色ペイントを塗布する。
